Commune : LAMOTTE-BEUVRON

Rivière : Le Beuvron

**Fédération Française d'Equitation - Route de Chaumont #4****1**Repère(s) sur  
le site**GÉNÉRAL**

**Unité de gestion :** Loire-Allier-Cher-Indre  
**Code :** CER\_BVR18\_S\_135      **Date de mise à jour :** 11/12/2018  
**Auteur :** A. Bontemps - Cerema Normandie-Centre

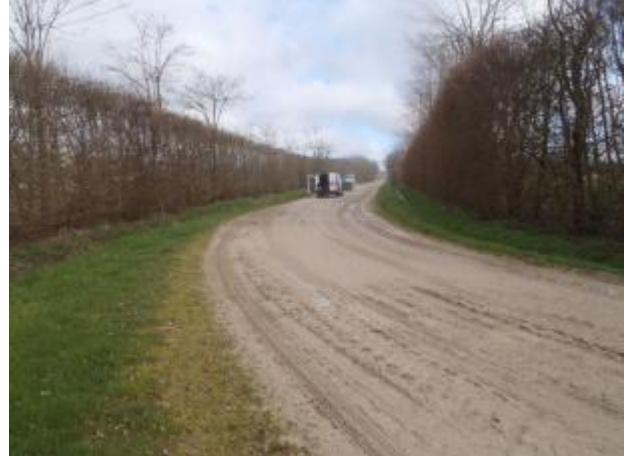
Vue du site (source : CEREMA, 2018)

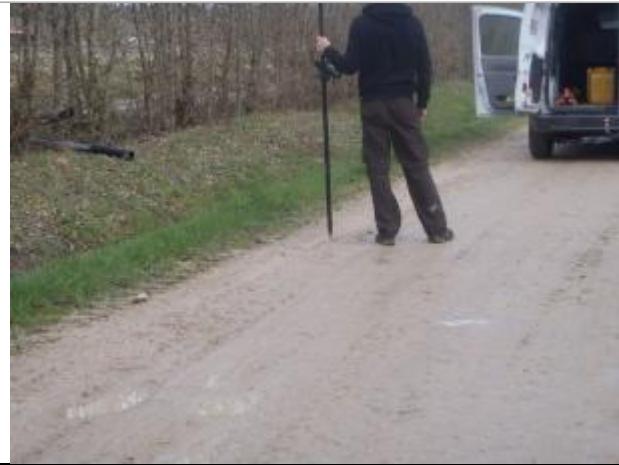
**Commentaires :** Arrivée en haut du virage. Source : témoignage propriétaire. Fiabilité du témoignage : fiable.

**Maximum de l'inondation :** Oui  
**Visibilité :** Non      **État du repère :** Bon  
**Pérennité :** Longue      **Repère calculé :** Non renseigné  
**PHEC :** Non renseigné

Vue du repère (source : CEREMA, 2018)
