Commune : **LAMOTTE-BEUVRON**

Rivière : **Le Beuvron**

**N°14 avenue de la République**

**Unité de gestion :** Loire-Allier-Cher-Indre  
**Code :** CER\_BVR18\_S\_140      **Date de mise à jour :** 11/12/2018  
**Auteur :** A. Bontemps - Cerema Normandie-Centre

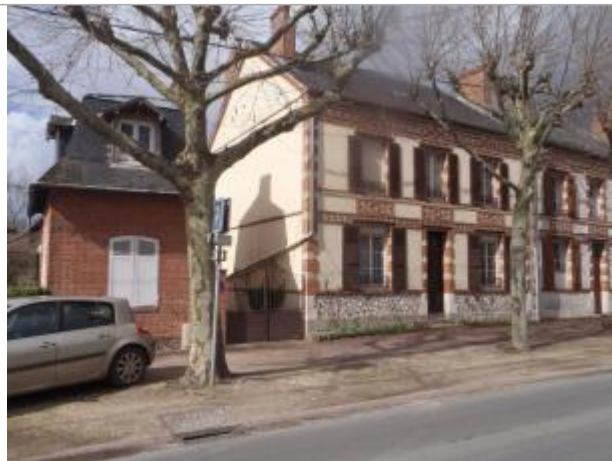
Vue du site (source : CEREMA, 2018)

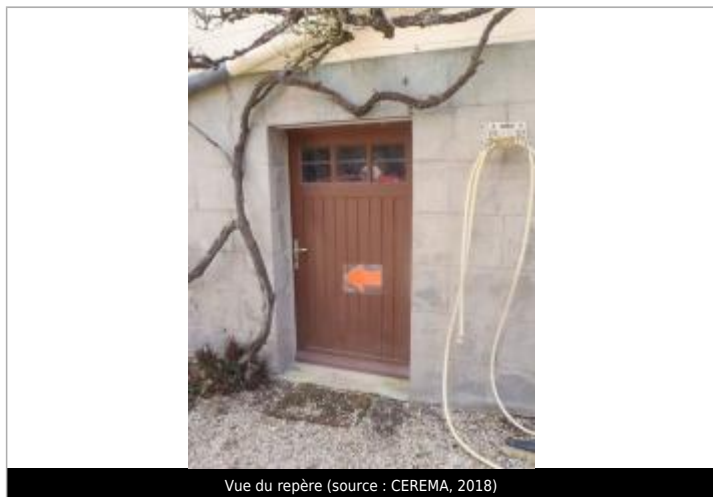
**Commentaires :** Arrivée 70 cm au-dessus TN au niveau de la porte de la cave. Source : témoignage propriétaire. Fiabilité du témoignage : fiable.

**Maximum de l'inondation :** Oui  
**Visibilité :** Non      **État du repère :** Bon  
**Pérennité :** Longue      **Repère calculé :** Non renseigné  
**PHEC :** Non renseigné

Vue du repère (source : CEREMA, 2018)
