Commune : **LAMOTTE-BEUVRON**Rivière : **Le Beuvron****Chemin de Maisonfort - Ancien barrage****1** Repère(s) sur le site**GÉNÉRAL****Unité de gestion :** Loire-Allier-Cher-Indre**Code :** CER_BVR18_S_141**Date de mise à jour :** 11/12/2018**Auteur :** A. Bontemps - Cerema Normandie-Centre

GÉOLOCALISATION**Coordonnées WGS84 :** X: 2.02405700 / Y: 47.59947100**Coordonnées RGF93 (Lambert 93) :** X: 626666.41 / Y: 6722574.5**Coordonnées RGF93 (ETRS89) :** X: 2.024057 / Y: 47.599471**Code Hydro:** K4-0220**Rive de référence:** Gauche**Juin 2016**

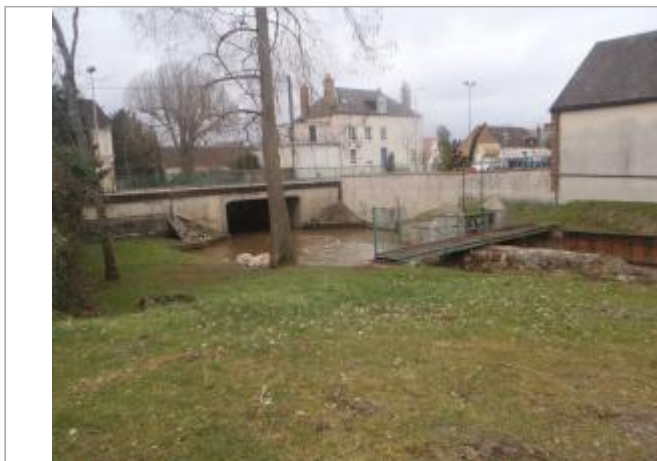
Vue du site (source : CEREMA, 2018)
