Commune : **LAMOTTE-BEUVRON**

Rivière : **Le Beuvron**

**N°11 avenue de l'Hôtel de Ville #2**

**Unité de gestion :** Loire-Allier-Cher-Indre  
**Code :** CER\_BVR18\_S\_144      **Date de mise à jour :** 11/12/2018  
**Auteur :** A. Bontemps - Cerema Normandie-Centre

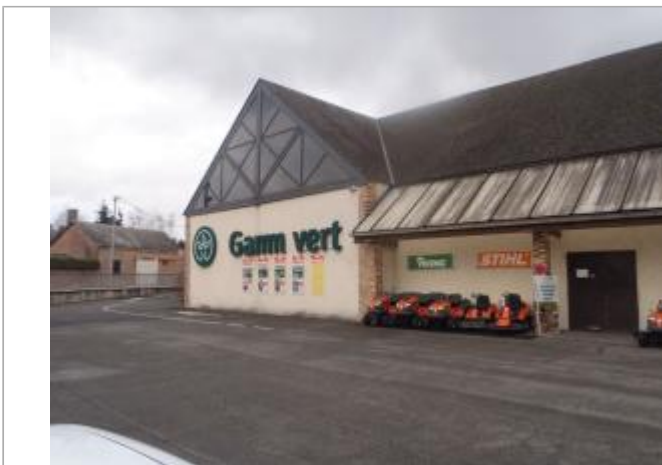
Vue du site (source : CEREMA, 2018)

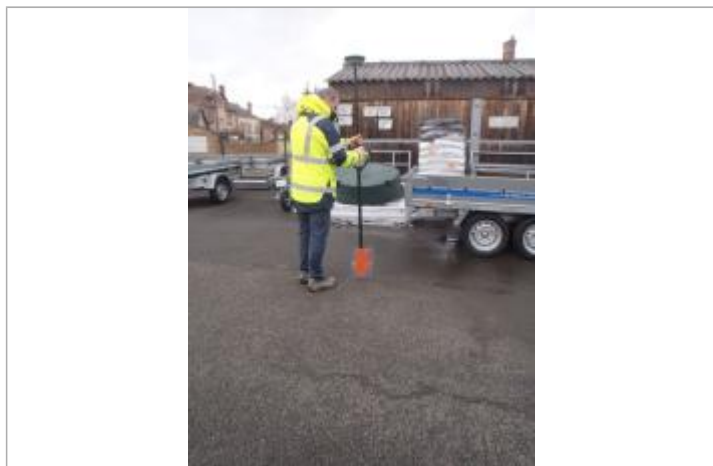
**Commentaires :** Arrivée dans la cour. Source : témoignage propriétaire. Fiabilité du témoignage : fiable.

**Maximum de l'inondation :** Oui  
**Visibilité :** Non      **État du repère :** Bon  
**Pérennité :** Longue      **Repère calculé :** Non renseigné  
**PHEC :** Non renseigné

Vue du repère (source : CEREMA, 2018)
