Commune : **LAMOTTE-BEUVRON**Rivière : **Le Beuvron****N°11 avenue de l'Hôtel de Ville #3****1** Repère(s) sur le site**GÉNÉRAL****Unité de gestion :** Loire-Allier-Cher-Indre**Code :** CER\_BVR18\_S\_146**Date de mise à jour :** 11/12/2018**Auteur :** A. Bontemps - Cerema Normandie-Centre

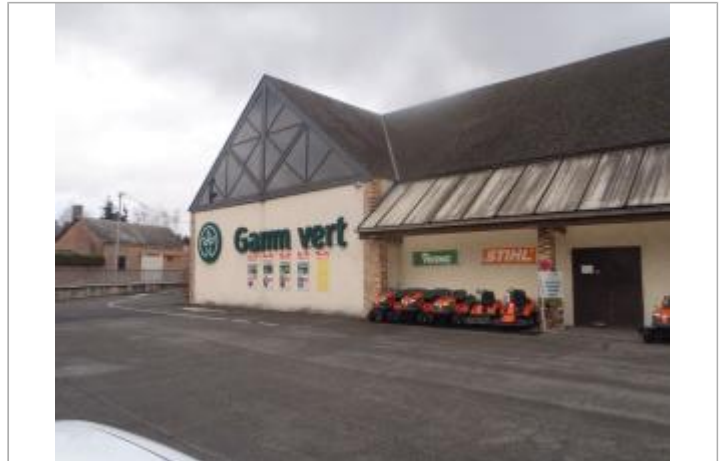
Vue du site (source : CEREMA, 2018)

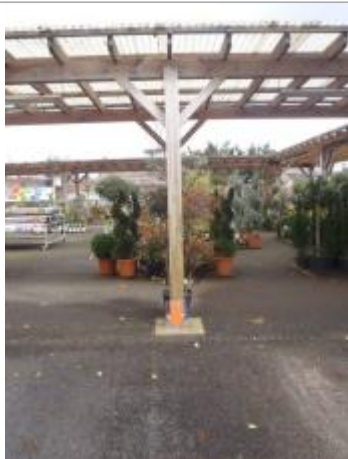
**Juin 2016**Nature de l'inondation : **Débordement de cours d'eau**Altitude calculée de l'eau : **111.75 m**Nature du repère : **Témoignage oral****Commentaires :** Arrivée au maximum au pied du poteau. Source : témoignage propriétaire. Fiabilité du témoignage : fiable.**GÉNÉRAL****Code :** CER\_BVR18\_R\_146\_1**Date de mise à jour :****Auteur :** A. Bontemps - Cerema

Vue du repère (source : CEREMA, 2018)
