Commune : **LAMOTTE-BEUVRON**Rivière : **Le Beuvron****N°11 avenue de l'Hôtel de Ville #3****1** Repère(s) sur le site**GÉNÉRAL****Unité de gestion :** Loire-Allier-Cher-Indre**Code :** CER\_BVR18\_S\_146**Date de mise à jour :** 11/12/2018**Auteur :** A. Bontemps - Cerema Normandie-Centre

**GÉOLOCALISATION****Coordonnées WGS84 :** X: 2.02478100 / Y: 47.59933300**Coordonnées RGF93 (Lambert 93) :** X: 626720.62 / Y: 6722558.5**Coordonnées RGF93 (ETRS89) :** X: 2.024781 / Y: 47.599333**Code Hydro:** K4-0220**Rive de référence:** Droite**Juin 2016**

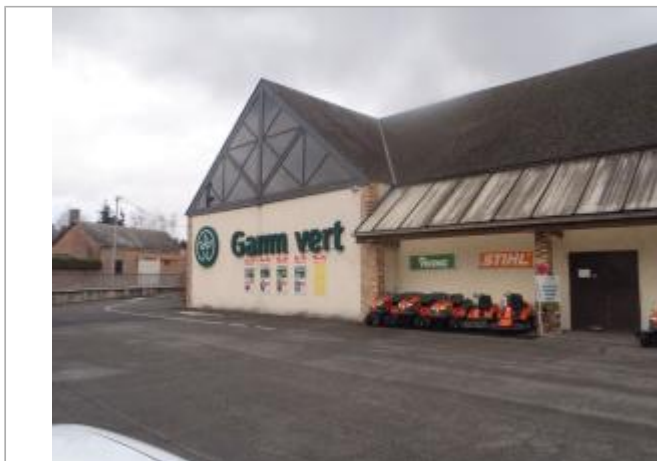
Vue du site (source : CEREMA, 2018)

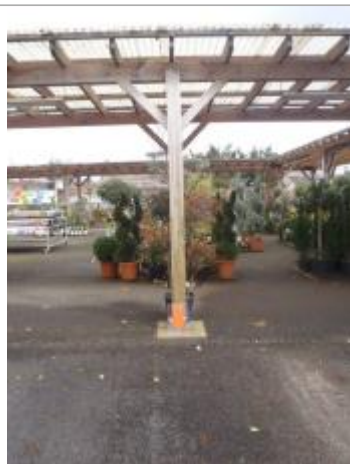
Nature de l'inondation : **Débordement de cours d'eau**Altitude calculée de l'eau : **111.75 m**Nature du repère : **Témoignage oral****Commentaires :** Arrivée au maximum au pied du poteau. Source : témoignage propriétaire. Fiabilité du témoignage : fiable.**GÉNÉRAL****Code :** CER\_BVR18\_R\_146\_1**Date de mise à jour :****Auteur :** A. Bontemps - Cerema

**MARQUE****Maximum de l'inondation :** Oui**Visibilité :** Non**État du repère :** Bon**Pérennité :** Longue**Repère calculé :** Non renseigné**PHEC :** Non renseigné**SOURCE DE REPÉRAGE :** CEREMA DT NORMANDIE CENTRE (SITE DE BLOIS), LE BEUVRON, RECENSEMENT 2018 - 26/03/2018**Type de repérage :** Non renseigné**Organisme(s) :** CEREMA Normandie - Centre**NIVELLEMENT D'ORIGINE CEREMA 2018 - 13/03/2018****Méthode :** GPS**Organisme :** CEREMA Normandie - Centre**Commentaires sur le nivellement :** Précision verticale = 0.035 m**Référence nivelée :** Autre type de référence**Description référence du repère :** sol**Système altimétrique :** NGF IGN 1969 (système normal)**Altitude de la référence (en m) :** 111.450 m**Différence entre le niveau d'eau et la référence (en m) :** 0.300 m**Altitude calculée de l'eau (en m) :** 111.75

Vue du repère (source : CEREMA, 2018)
