Commune : **LAMOTTE-BEUVRON**

Rivière : **Le Beuvron**

**N°10 chemin de Maisonfort**

**Juin 2016**

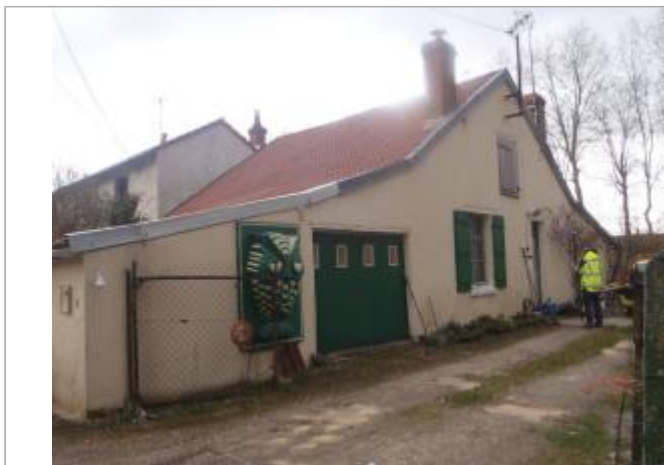
Vue du site (source : CEREMA, 2018)

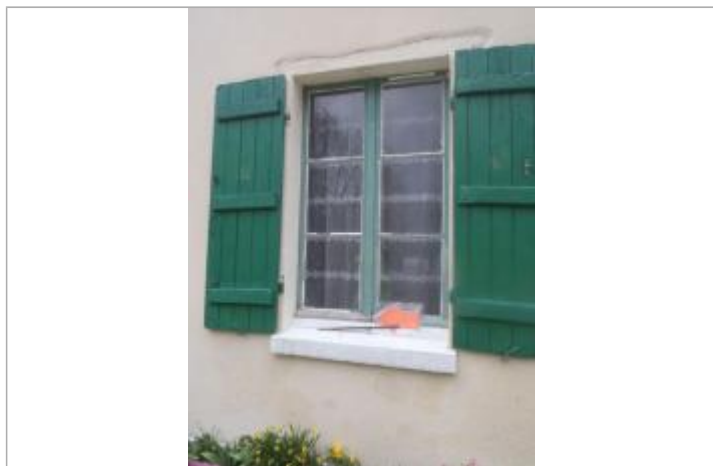
**Commentaires :** Arrivée au niveau de la fenêtre, soit 1 m au-dessus du TN. Source : témoignage propriétaire. Fiabilité du témoignage : fiable.

**Maximum de l'inondation :** Oui  
**Visibilité :** Oui      **État du repère :** Bon  
**Pérennité :** Longue      **Repère calculé :** Non renseigné  
**PHEC :** Non renseigné

Vue du repère (source : CEREMA, 2018)
