Commune : **LAMOTTE-BEUVRON**Rivière : **Le Beuvron****N°30 chemin de Maisonfort****1** Repère(s) sur le site**GÉNÉRAL****Unité de gestion :** Loire-Allier-Cher-Indre**Code :** CER_BVR18_S_148**Date de mise à jour :** 11/12/2018**Auteur :** A. Bontemps - Cerema Normandie-Centre

**Juin 2016**Nature de l'inondation : **Débordement de cours d'eau**Altitude calculée de l'eau : **111.86 m**Nature du repère : **Témoignage oral****Commentaires :** Arrivée 93,5 cm en dessous de la marque sur le meuble. Source : témoignage propriétaire. Fiabilité du témoignage : fiable.**GÉNÉRAL****Code :** CER_BVR18_R_148_1**Date de mise à jour :****Auteur :** A. Bontemps - Cerema

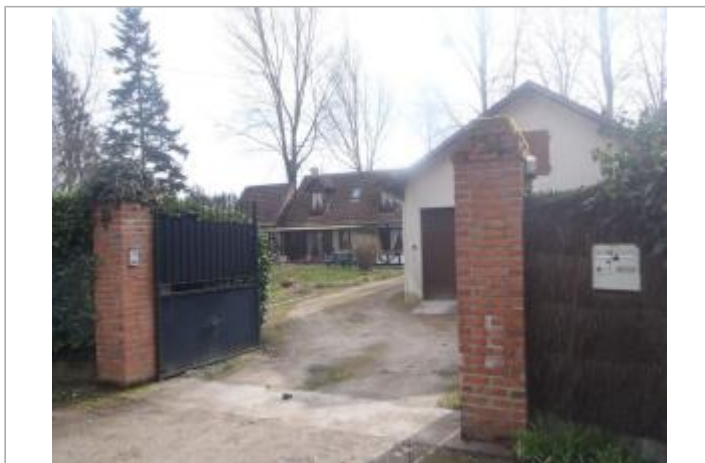
Vue du site (source : CEREMA, 2018)

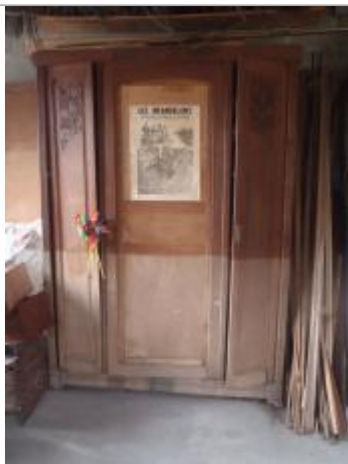
MARQUE**Maximum de l'inondation :** Oui**Visibilité :** Non**État du repère :** Bon**Pérennité :** Moyenne**Repère calculé :** Non renseigné**PHEC :** Non renseigné**SOURCE DE REPÉRAGE :** CEREMA DT NORMANDIE CENTRE (SITE DE BLOIS), LE BEUVRON, RECENSEMENT 2018 - 26/03/2018**Type de repérage :** Non renseigné**Organisme(s) :** CEREMA Normandie - Centre**NIVELLEMENT D'ORIGINE CEREMA 2018 - 12/03/2018****Méthode :** GPS**Organisme :** CEREMA Normandie - Centre**Commentaires sur le nivellement :** Précision verticale = 0.026 m**Référence nivelée :** Autre type de référence**Description référence du repère :** sol**Système altimétrique :** NGF IGN 1969 (système normal)**Altitude de la référence (en m) :** 110.925 m**Différence entre le niveau d'eau et la référence (en m) :** 0.935 m**Altitude calculée de l'eau (en m) :** 111.86

Vue du repère (source : CEREMA, 2018)
