Commune : **LAMOTTE-BEUVRON**Rivière : **Le Beuvron****N°23 chemin de Maisonfort****1** Repère(s) sur le site**GÉNÉRAL****Unité de gestion :** Loire-Allier-Cher-Indre**Code :** CER\_BVR18\_S\_150**Date de mise à jour :** 11/12/2018**Auteur :** A. Bontemps - Cerema Normandie-Centre

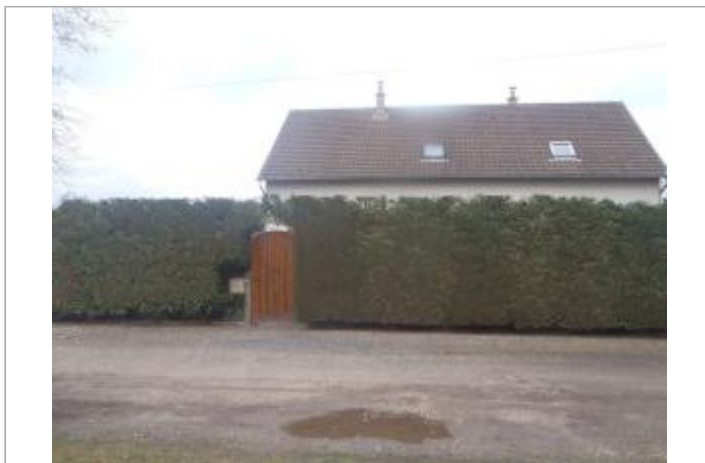
Vue du site (source : CEREMA, 2018)
