Commune : **LAMOTTE-BEUVRON****N°30 chemin de Maisonfort #2**Rivière : **Le Beuvron****1** Repère(s) sur le site**GÉNÉRAL**

**Unité de gestion :** Loire-Allier-Cher-Indre  
**Code :** CER\_BVR18\_S\_153      **Date de mise à jour :** 11/12/2018  
**Auteur :** A. Bontemps - Cerema Normandie-Centre

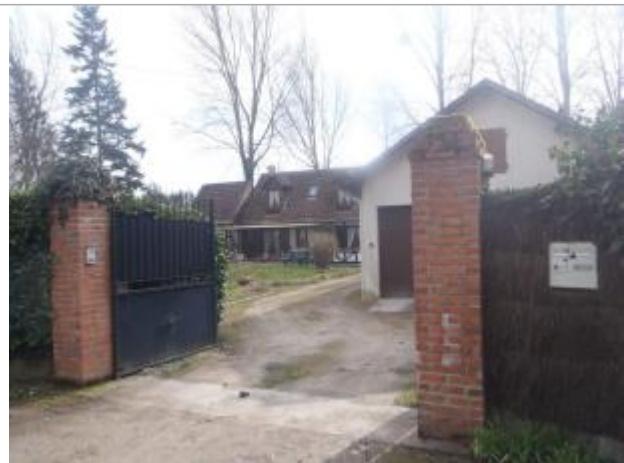
Vue du site (source : CEREMA, 2018)

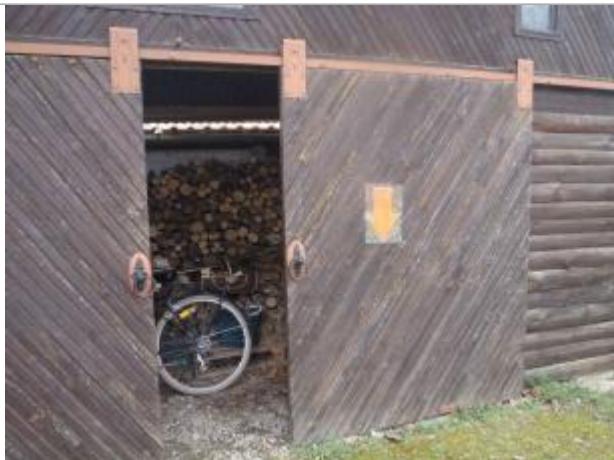
**Commentaires :** Arrivée 1,04 m au-dessus du TN de l'abri bois. Source : témoignage propriétaire. Fiabilité du témoignage : fiable.

**Maximum de l'inondation :** Oui  
**Visibilité :** Non      **État du repère :** Bon  
**Pérennité :** Longue      **Repère calculé :** Non renseigné  
**PHEC :** Non renseigné

Vue du repère (source : CEREMA, 2018)
