Commune : **LAMOTTE-BEUVRON**Rivière : **Le Beuvron****Chemin de Maisonfort****1** Repère(s) sur le site**GÉNÉRAL****Unité de gestion :** Loire-Allier-Cher-Indre**Code :** CER\_BVR18\_S\_156**Date de mise à jour :** 11/12/2018**Auteur :** A. Bontemps - Cerema Normandie-Centre

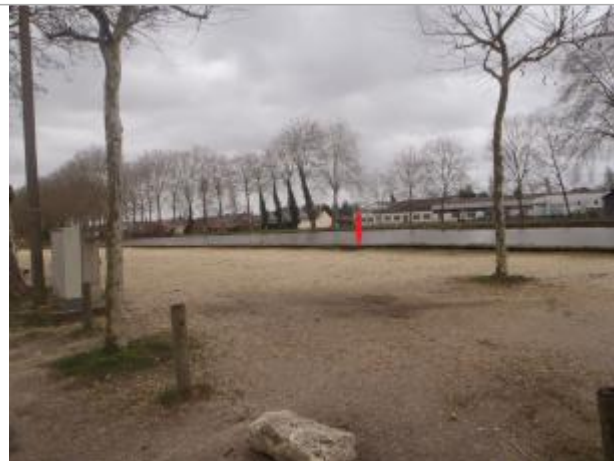
Vue du site (source : CEREMA, 2018)

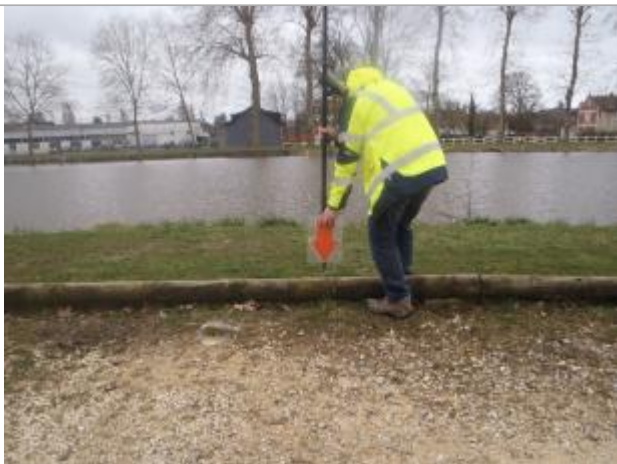
Nature de l'inondation : **Débordement de cours d'eau**Altitude calculée de l'eau : **112 m**Nature du repère : **Photographie****Commentaires :** Arrivée 10 cm au-dessus des rondins de bois. Source : mairie. Fiabilité du témoignage : fiable.**GÉNÉRAL****Code :** CER\_BVR18\_R\_156\_1**Date de mise à jour :** 11/12/2018**Auteur :** A. Bontemps - Cerema Normandie-Centre**MARQUE****Maximum de l'inondation :** Oui**Visibilité :** Oui**État du repère :** Bon**Pérennité :** Longue**Repère calculé :** Non renseigné**PHEC :** Non renseigné**SOURCE DE REPÉRAGE :** CEREMA DT NORMANDIE CENTRE (SITE DE BLOIS), LE BEUVRON, RECENSEMENT 2018 - 26/03/2018**Type de repérage :** Non renseigné**Organisme(s) :** CEREMA Normandie - Centre**NIVELLEMENT D'ORIGINE CEREMA 2018 - 12/03/2018****Méthode :** GPS**Organisme :** CEREMA Normandie - Centre**Commentaires sur le nivellement :** Précision verticale = 0.013 m**Référence nivelée :** Autre type de référence**Système altimétrique :** NGF IGN 1969 (système normal)**Altitude de la référence (en m) :** 111.900 m**Différence entre le niveau d'eau et la référence (en m) :** 0.100 m**Altitude calculée de l'eau (en m) :** 112

Vue du repère (source : CEREMA, 2018)
