Commune : **LAMOTTE-BEUVRON** | Rivière : **Le Beuvron**

**Chemin de Maisonfort**

**Unité de gestion :** Loire-Allier-Cher-Indre  
**Code :** CER\_BVR18\_S\_156      **Date de mise à jour :** 11/12/2018  
**Auteur :** A. Bontemps - Cerema Normandie-Centre

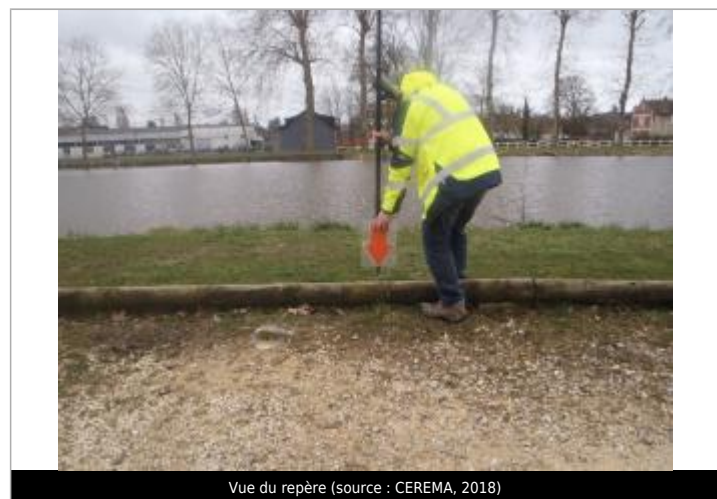
**Commentaires :** Arrivée 10 cm au-dessus des rondins de bois. Source : mairie. Fiabilité du témoignage : fiable.

**Maximum de l'inondation :** Oui  
**Visibilité :** Oui      **État du repère :** Bon  
**Pérennité :** Longue      **Repère calculé :** Non renseigné  
**PHEC :** Non renseigné
