Commune : **LAMOTTE-BEUVRON**

Chemin de Maisonfort

Rivière : **Le Beuvron****1** Repère(s) sur le site**GÉNÉRAL****Unité de gestion :** Loire-Allier-Cher-Indre**Code :** CER_BVR18_S_156**Date de mise à jour :** 11/12/2018**Auteur :** A. Bontemps - Cerema Normandie-Centre

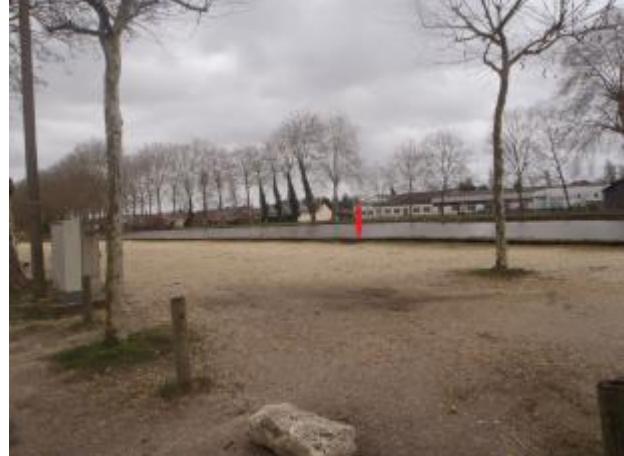
Vue du site (source : CEREMA, 2018)

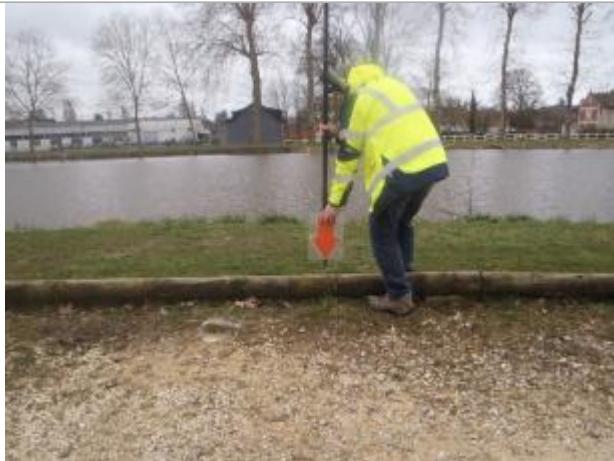
**Juin 2016**Nature de l'inondation : **Débordement de cours d'eau**Altitude calculée de l'eau : **112 m**Nature du repère : **Photographie****Commentaires :** Arrivée 10 cm au-dessus des rondins de bois. Source : mairie. Fiabilité du témoignage : fiable.**GÉNÉRAL****Code :** CER_BVR18_R_156_1**Date de mise à jour :****Auteur :** A. Bontemps - Cerema

MARQUE**Maximum de l'inondation :** Oui**Visibilité :** Oui**État du repère :** Bon**Pérennité :** Longue**Repère calculé :** Non renseigné**PHEC :** Non renseigné

Vue du repère (source : CEREMA, 2018)
