Commune : **LAMOTTE-BEUVRON****N°68 rue Jenny Hamon**Rivière : **Le Beuvron****1** Repère(s) sur le site**GÉNÉRAL**

**Unité de gestion :** Loire-Allier-Cher-Indre  
**Code :** CER\_BVR18\_S\_158      **Date de mise à jour :** 11/12/2018  
**Auteur :** A. Bontemps - Cerema Normandie-Centre

**Code :** CER\_BVR18\_R\_158\_1      **Date de mise à jour :**  
**Auteur :** A. Bontemps - Cerema  
 Normandie-Centre

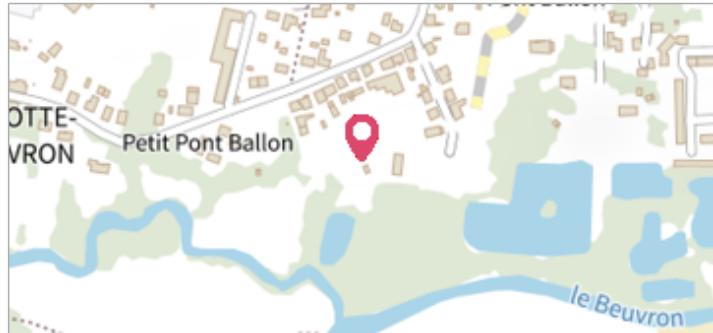
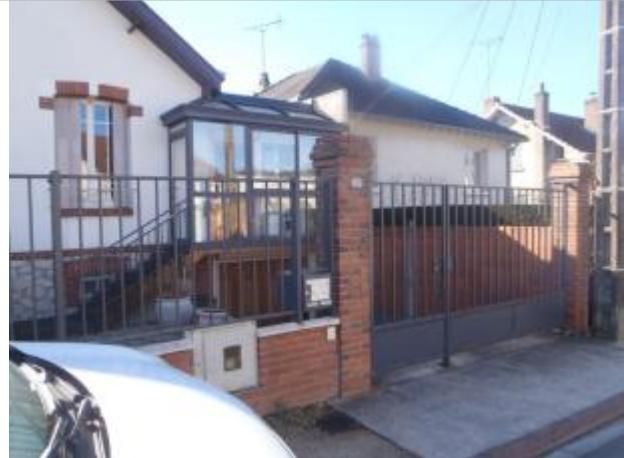
Vue du site (source : CEREMA, 2018)

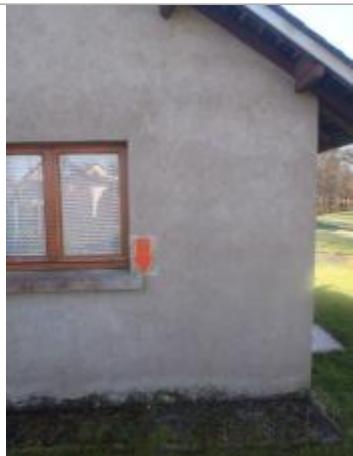
**Commentaires :** Arrivée 1,05 au-dessus du TN sur le rebord de la fenêtre. Source : témoignage propriétaire. Fiabilité du témoignage : fiable.

Vue du repère (source : CEREMA, 2018)

**Maximum de l'inondation :** Oui  
**Visibilité :** Non      **État du repère :** Bon  
**Pérennité :** Longue      **Repère calculé :** Non renseigné  
**PHEC :** Non renseigné
