Commune : **LAMOTTE-BEUVRON****N°5 rue des Michalons #2****Commentaires** : Hydrographie : Ancien canal de la Sauldre**1** Repère(s) sur le site**GÉNÉRAL****Unité de gestion** : Loire-Cher-Indre**Code** : CER_BVR18_S_160**Date de mise à jour** : 11/12/2018**Auteur** : A. Bontemps - Cerema Normandie-Centre

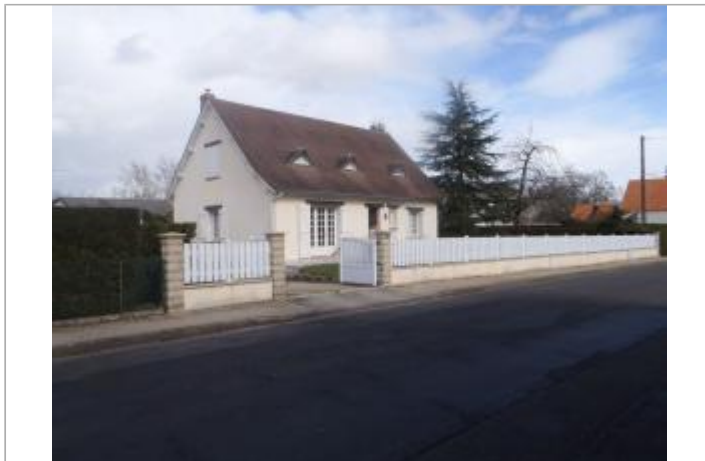
Vue du site (source : CEREMA, 2018)

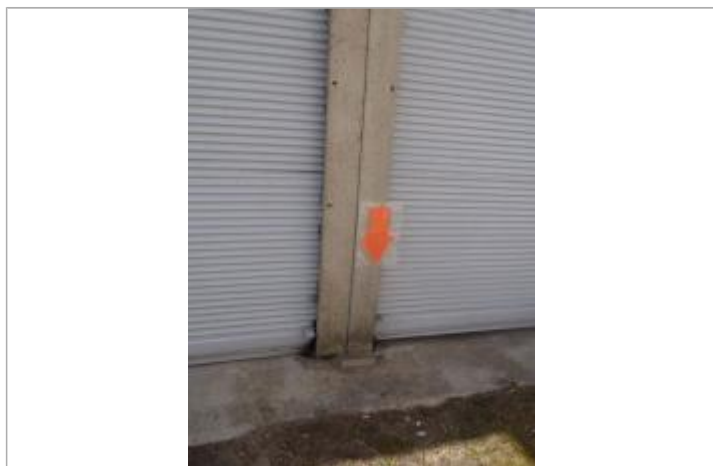
**Juin 2016**Nature de l'inondation : **Débordement de cours d'eau**Altitude calculée de l'eau : **112.03 m**Nature du repère : **Témoignage oral****Commentaires** : Arrivée 50 cm au-dessus du TN des garages. Source : témoignage propriétaire. Fiabilité du témoignage : fiable.**GÉNÉRAL****Code** : CER_BVR18_R_160_1**Date de mise à jour** :**Auteur** : A. Bontemps - Cerema

MARQUE**Maximum de l'inondation** : Oui**Visibilité** : Non**État du repère** : Bon**Pérennité** : Longue**Repère calculé** : Non renseigné**PHEC** : Non renseigné

Vue du repère (source : CEREMA, 2018)
