Commune : **LAMOTTE-BEUVRON** | Rivière : **Le Beuvron**

**N°9 chemin de Maisonfort**

**Unité de gestion :** Loire-Allier-Cher-Indre  
**Code :** CER\_BVR18\_S\_166      **Date de mise à jour :** 11/12/2018  
**Auteur :** A. Bontemps - Cerema Normandie-Centre

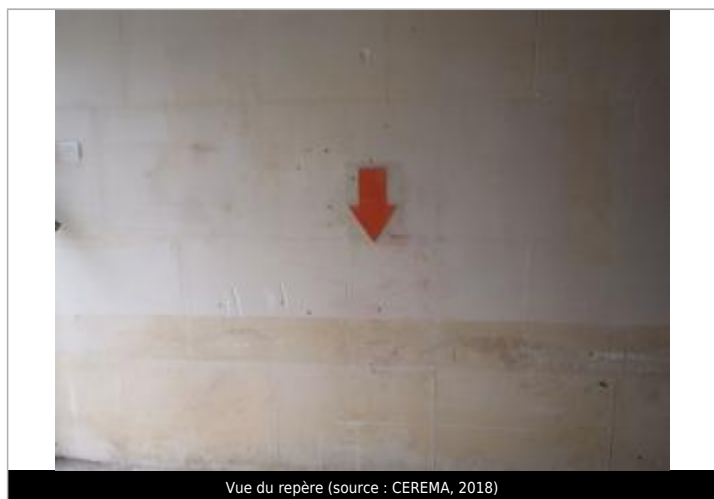
Vue du repère (source : CEREMA, 2018)

**Commentaires :** Arrivée 1,02 m au-dessus du TN du garage. Source : témoignage propriétaire. Fiabilité du témoignage : fiable.

**Maximum de l'inondation :** Oui  
**Visibilité :** Non      **État du repère :** Bon  
**Pérennité :** Longue      **Repère calculé :** Non renseigné  
**PHEC :** Non renseigné
