Commune : **LAMOTTE-BEUVRON** | Rivière : **Le Beuvron**

**N°9 chemin de Maisonfort**

**Unité de gestion :** Loire-Allier-Cher-Indre  
**Code :** CER\_BVR18\_S\_166      **Date de mise à jour :** 11/12/2018  
**Auteur :** A. Bontemps - Cerema Normandie-Centre

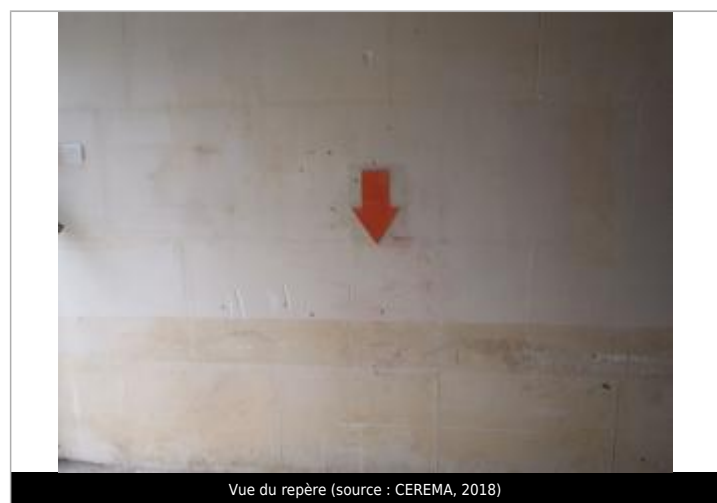
**Juin 2016**      Altitude calculée de l'eau : **112.19 m**

Nature de l'inondation : **Débordement de cours d'eau**      Nature du repère : **Témoignage oral**

**Commentaires :** Arrivée 1,02 m au-dessus du TN du garage. Source : témoignage propriétaire. Fiabilité du témoignage : fiable.

**Maximum de l'inondation :** Oui  
**Visibilité :** Non      **État du repère :** Bon  
**Pérennité :** Longue      **Repère calculé :** Non renseigné  
**PHEC :** Non renseigné
