Commune : **LAMOTTE-BEUVRON**

Rivière : **Le Beuvron**

## N°8 chemin des peupliers

**Code :** CER\_BVR18\_S\_168

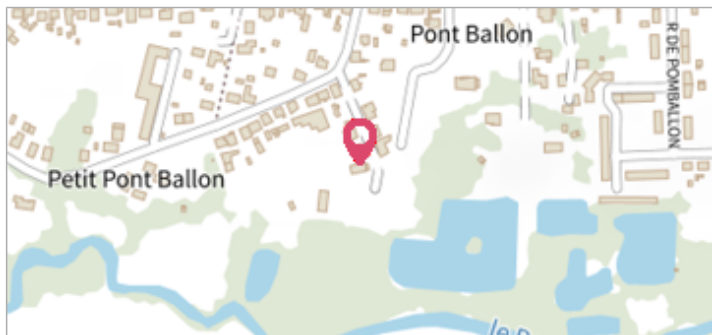
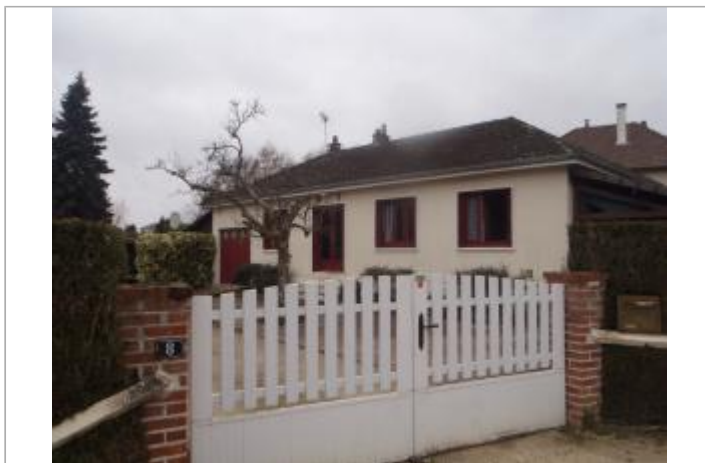
Vue du site (source : CEREMA, 2018)

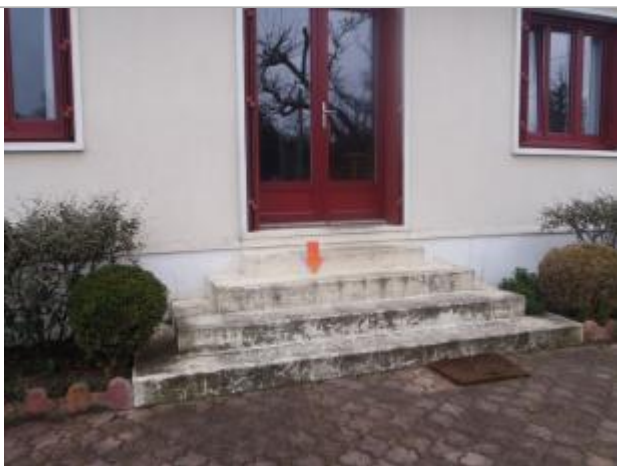
Altitude calculée de l'eau : **112.33 m**

**Commentaires :** Arrivée à la 3ème marche. Source : témoignage propriétaire. Fiabilité du témoignage : fiable.

**État du repère :** Bon

Vue du repère (source : CEREMA, 2018)
