Commune : **PIERREFITTE-SUR-SAUDRE**Rivière : **Le Beuvron****D55****1** Repère(s) sur le site**GÉNÉRAL****Unité de gestion :** Loire-Allier-Cher-Indre**Code :** CER_BVR18_S_172**Date de mise à jour :** 11/12/2018**Auteur :** A. Bontemps - Cerema Normandie-Centre

GÉOLOCALISATION**Coordonnées WGS84 :** X: 2.11665000 / Y: 47.58034400**Coordonnées RGF93 (Lambert 93) :** X: 633599.89 / Y: 6720367.78**Coordonnées RGF93 (ETRS89) :** X: 2.11665 / Y: 47.580344**Code Hydro:** K4-0220**Rive de référence:** Gauche**Juin 2016**

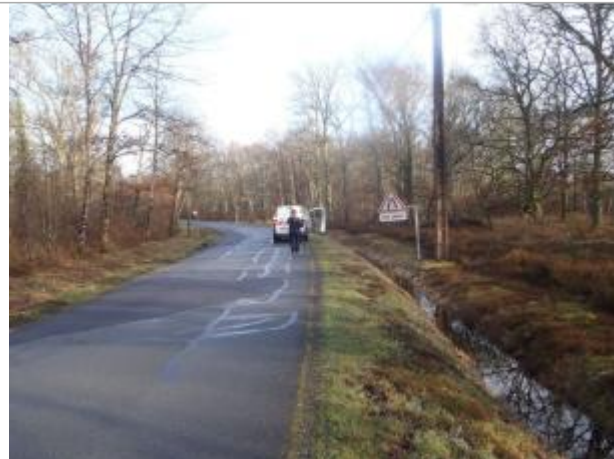
Vue du site (source : CEREMA, 2018)

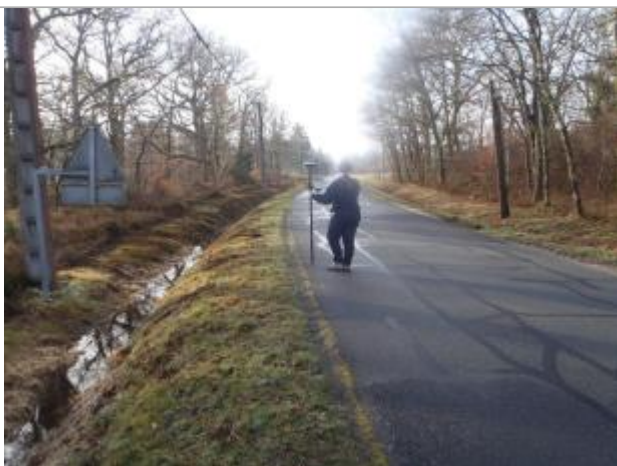
Nature de l'inondation : **Débordement de cours d'eau**Altitude calculée de l'eau : **118.84 m**Nature du repère : **Témoignage oral****Commentaires :** Arrivée 1m d'eau sur la route. Source : témoignage riverain. Fiabilité du témoignage : moyenne.**GÉNÉRAL****Code :** CER_BVR18_R_172_1**Date de mise à jour :** 11/12/2018**Auteur :** A. Bontemps - Cerema Normandie-Centre**MARQUE****Maximum de l'inondation :** Oui**Visibilité :** Oui**État du repère :** Bon**Pérennité :** Longue**Repère calculé :** Non renseigné**PHEC :** Non renseigné**SOURCE DE REPÉRAGE :** CEREMA DT NORMANDIE CENTRE (SITE DE BLOIS), LE BEUVRON, RECENSEMENT 2018 - 26/03/2018**Type de repérage :** Non renseigné**Organisme(s) :** CEREMA Normandie - Centre**NIVELLEMENT D'ORIGINE CEREMA 2018 - 16/02/2018****Méthode :** GPS**Organisme :** CEREMA Normandie - Centre**Commentaires sur le nivellement :** Précision verticale = 0.037 m**Référence nivelée :** Autre type de référence**Description référence du repère :** sol**Système altimétrique :** NGF IGN 1969 (système normal)**Altitude de la référence (en m) :** 117.840 m**Différence entre le niveau d'eau et la référence (en m) :** 1.000 m**Altitude calculée de l'eau (en m) :** 118.84

Vue du repère (source : CEREMA, 2018)
