Commune : **PIERREFITTE-SUR-SAUDRE** | Rivière : **Le Beuvron**  
**D55**

**GÉNÉRAL**  
 Unité de gestion : Loire-Cher-Indre  
 Code : CER\_BVR18\_S\_172      Date de mise à jour : 11/12/2018  
 Auteur : A. Bontemps - Cerema Normandie-Centre

**GÉNÉRAL**  
 Code : CER\_BVR18\_R\_172\_1      Date de mise à jour : 11/12/2018  
 Auteur : A. Bontemps - Cerema Normandie-Centre

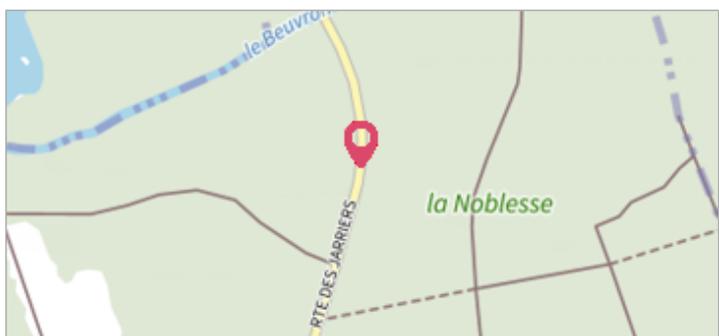
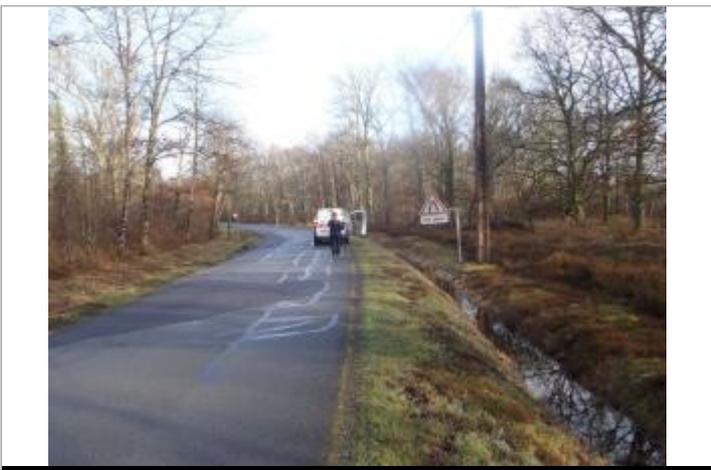
Vue du site (source : CEREMA, 2018)

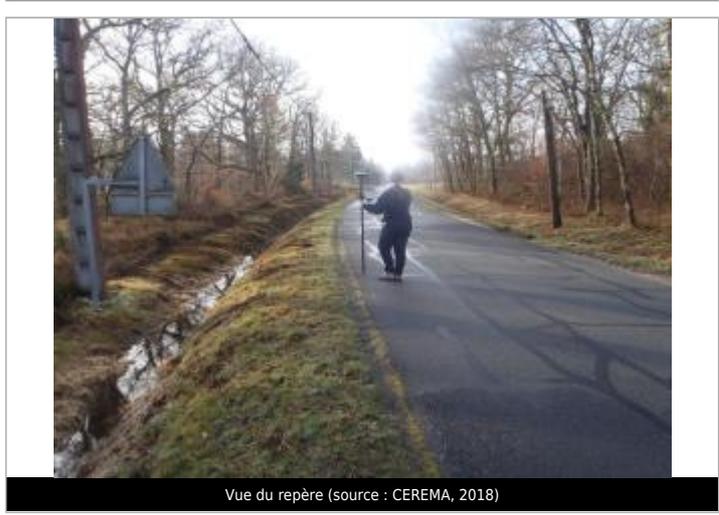
**Commentaires** : Arrivée 1m d'eau sur la route. Source : témoignage riverain. Fiabilité du témoignage : moyenne.

**MARQUE**  
 Maximum de l'inondation : Oui  
 Visibilité : Oui      État du repère : Bon  
 Pérennité : Longue      Repère calculé : Non renseigné  
 PHEC : Non renseigné

Vue du repère (source : CEREMA, 2018)
