Commune : **CHAON** | Rivière : **Le Beuvron**

**Chéry**

**GÉNÉRAL**

**Unité de gestion :** Loire-Cher-Indre  
**Code :** CER\_BVR18\_S\_175 **Date de mise à jour :** 11/12/2018  
**Auteur :** A. Bontemps - Cerema Normandie-Centre

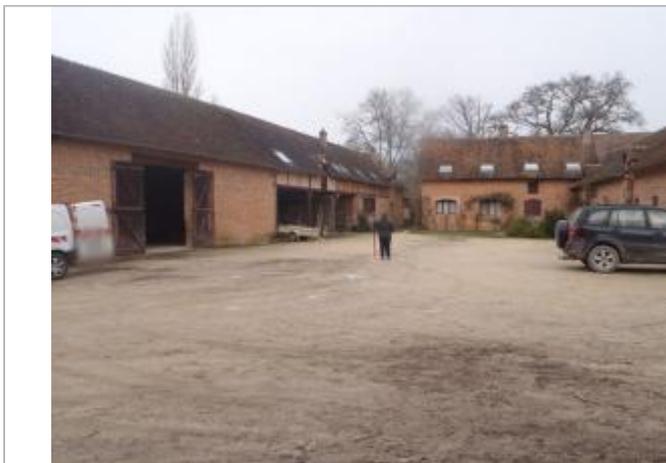
Vue du site (source : CEREMA, 2018)

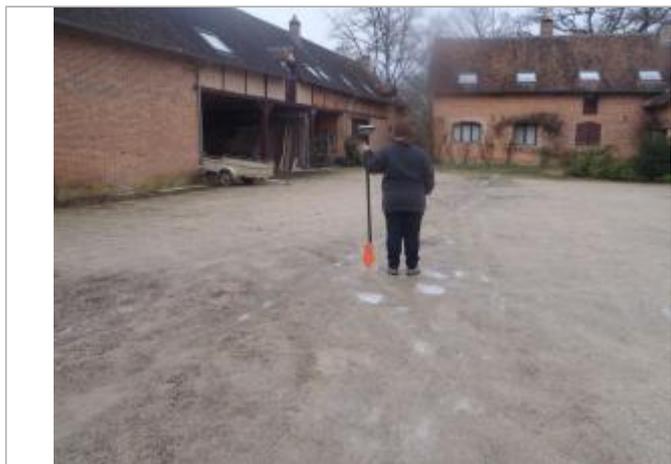
**Commentaires :** Arrivée 10 cm au-dessus du TN dans la cour. Source : témoignage employé (e). Fiabilité du témoignage : fiable.

**Maximum de l'inondation :** Oui  
**Visibilité :** Non **État du repère :** Bon  
**Pérennité :** Longue **Repère calculé :** Non renseigné  
**PHÉC :** Non renseigné

Vue du repère (source : CEREMA, 2018)
