Commune : **CERDON**Rivière : **Le Beuvron**

Route de Coullons

Code : CER_BVR18_S_183

Code : CER_BVR18_R_183_1

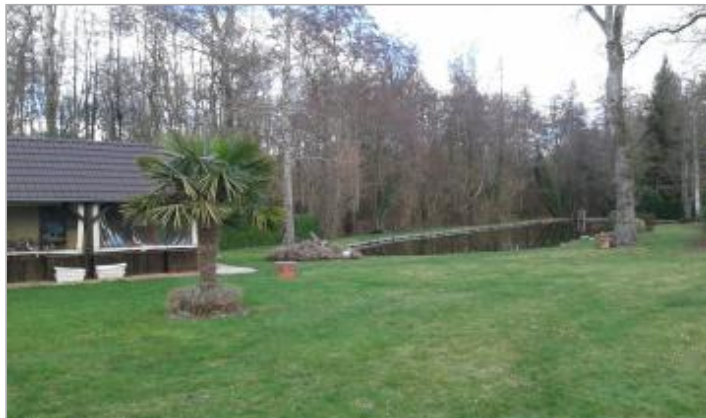
Vue du site (source : CEREMA, 2018)

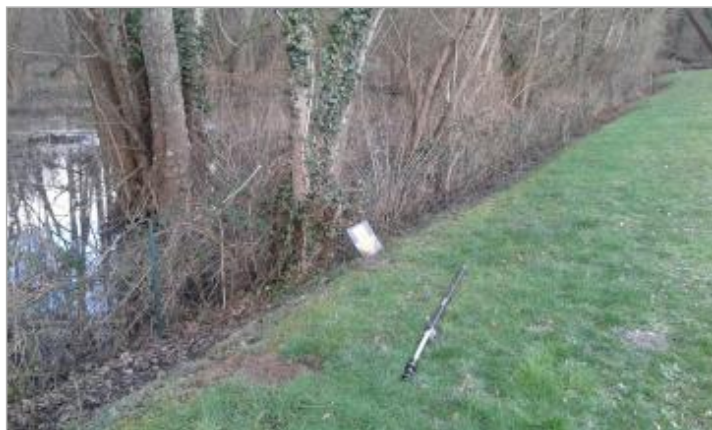
Nature de l'inondation : **Débordement de cours d'eau**Altitude calculée de l'eau : **143.58 m**Nature du repère : **Témoignage oral****Commentaires** : Arrivée au pied de l'étang. Source : témoignage propriétaire. Fiabilité du témoignage : fiable.

Maximum de l'inondation : Oui**Visibilité** : Oui**État du repère** : Bon**Pérennité** : Longue**Repère calculé** : Non renseigné**PHEC** : Non renseigné

Vue du repère (source : CEREMA, 2018)
