# Route de Coullons

Code: CER\_BVR18\_S\_183 **Date de mise à jour : 11/12/2018**

Rivière : Le Beuvron

**SOURCE DE REPÉRAGE : RECENSEMENT 2018 PAR LE CEREMA DT** NORMANDIE CENTRE (SITE DE BLOIS) DES REPÈRES DE CRUES **SUR LE BEUVRON -**

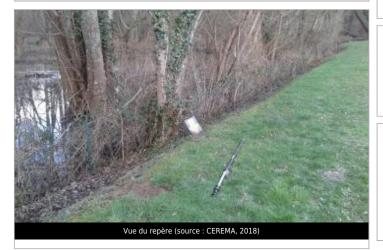
Commentaires : Arrivée au pied de l'étang. Source : témoignage propriétaire. Fiabilité du témoignage : fiable.

Visibilité: Oui État du repère : Bon
