Commune : **CERDON**Rivière : **Le Beuvron****Route de Coullons****1** Repère(s) sur le site**GÉNÉRAL****Unité de gestion :** Loire-Allier-Cher-Indre**Code :** CER\_BVR18\_S\_183**Date de mise à jour :** 11/12/2018**Auteur :** A. Bontemps - Cerema Normandie-Centre

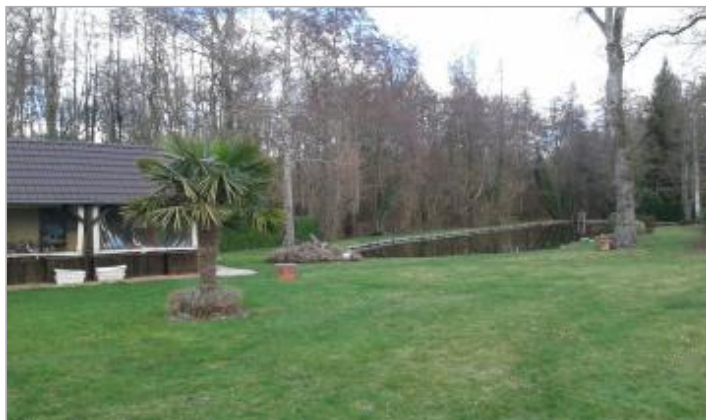
Vue du site (source : CEREMA, 2018)
