Commune : CANDE-SUR-BEUVRON

Place du vieux pont #2

Rivière : Le Beuvron

GÉNÉRAL**Unité de gestion :** Loire-Allier-Cher-Indre**Code :** CER_BVR18_S_4**Date de mise à jour :** 11/12/2018**Auteur :** A. Bontemps - Cerema Normandie-Centre

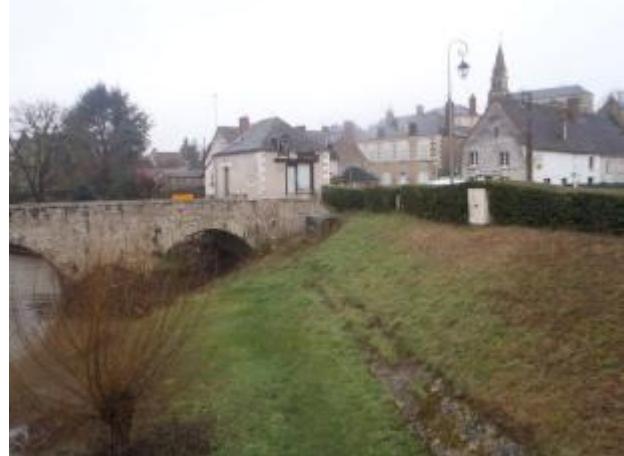
Vue du site (source : CEREMA, 2018)

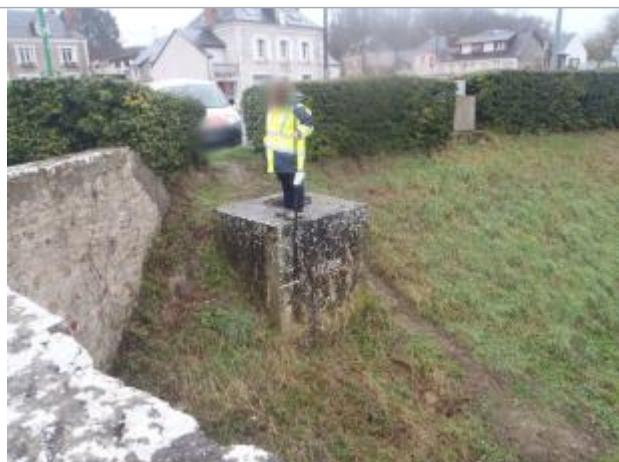
**2003****Nature de l'inondation :** Débordement de cours d'eau**Altitude calculée de l'eau :** **65.5 m****Nature du repère :** Marque peinture ou encre**Commentaires :** Arrivée au niveau de la marque de peinture situé face à la rivière sur bloc béton. Source : témoignage riverain. Fiabilité du témoignage : fiable.**GÉNÉRAL****Code :** CER_BVR18_R_4_1**Date de mise à jour :****Auteur :** A. Bontemps - Cerema
Normandie-Centre**MARQUE****Maximum de l'inondation :** Oui**Visibilité :** Oui**État du repère :** Bon**Pérennité :** Longue**Repère calculé :** Non renseigné**PHEC :** Non renseigné

Vue du repère (source : CEREMA, 2018)
