Commune : **LES MONTILS**

Rivière : **Le Beuvron**

## Scierie - Route de Candé - La Caillère

**Code :** CER\_BVR18\_S\_8

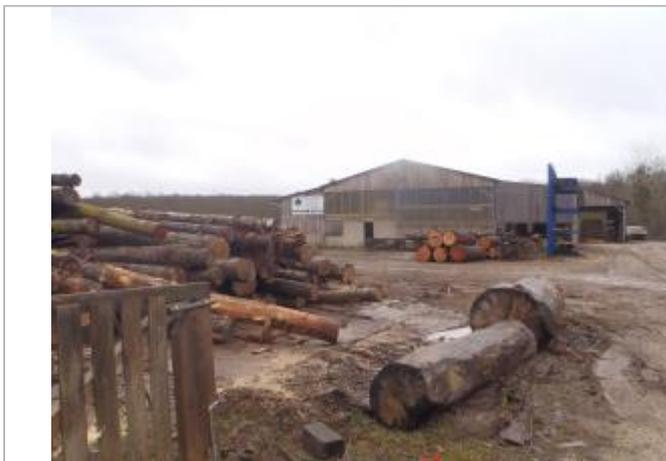
Vue du site (source : CEREMA, 2018)

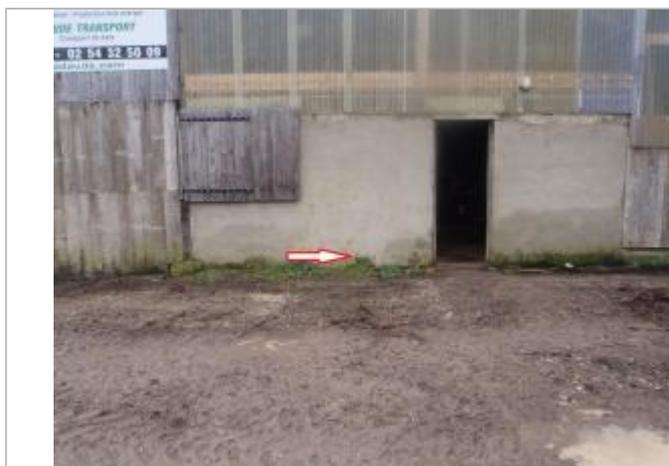
**Commentaires :** Arrivée au niveau de la marque rouge sur le mur. Source : témoignage propriétaire. Fiabilité du témoignage : fiable.

**État du repère :** Bon

Vue du repère (source : CEREMA, 2018)
