Commune : **MONTHOU-SUR-BIEVRE**

Rivière : **Le Beuvron**

## N°54 chemin des cochons

**Code :** CER\_BVR18\_S\_10

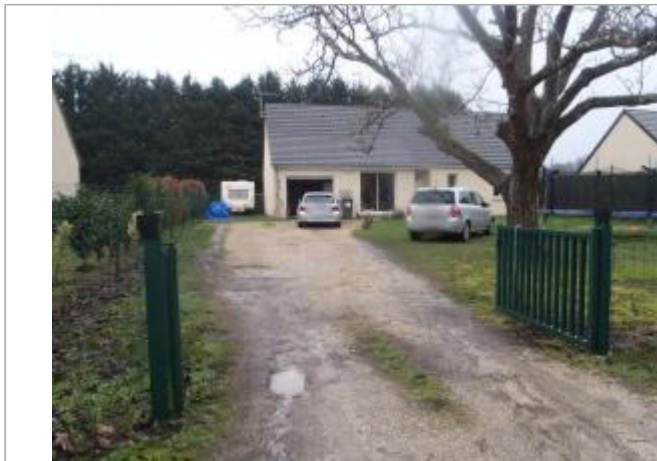
Vue du site (source : CEREMA, 2018)

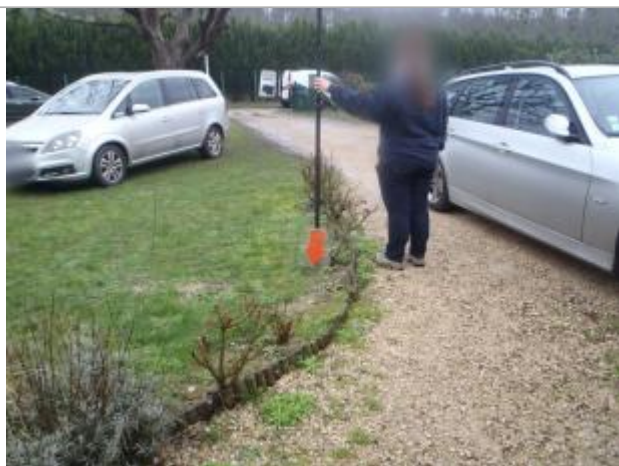
**Commentaires :** Arrivée au pied du rosier. Source : témoignage propriétaire. Fiabilité du témoignage : fiable.

Vue du repère (source : CEREMA, 2018)
