Commune : **MONTHOU-SUR-BIEVRE**Rivière : **Le Beuvron****Chemin des cochons****Commentaires** : Hydrographie : confluence Beuvron-Bièvre**1** Repère(s) sur le site**GÉNÉRAL****Unité de gestion** : Loire-Allier-Cher-Indre**Code** : CER\_BVR18\_S\_11**Date de mise à jour** : 11/12/2018**Auteur** : A. Bontemps - Cerema Normandie-Centre

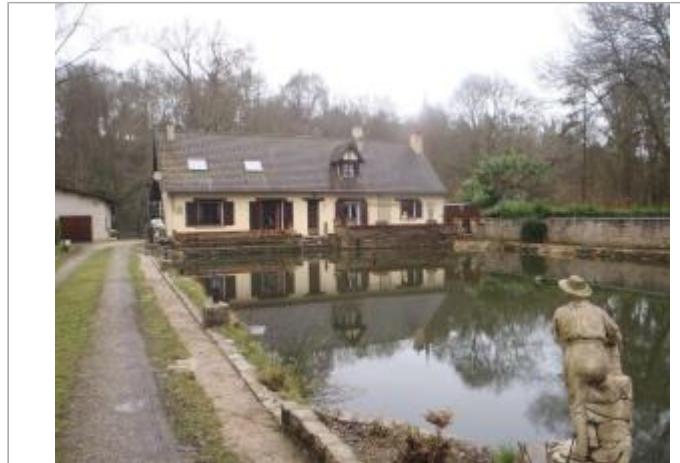
Vue du site (source : CEREMA, 2018)

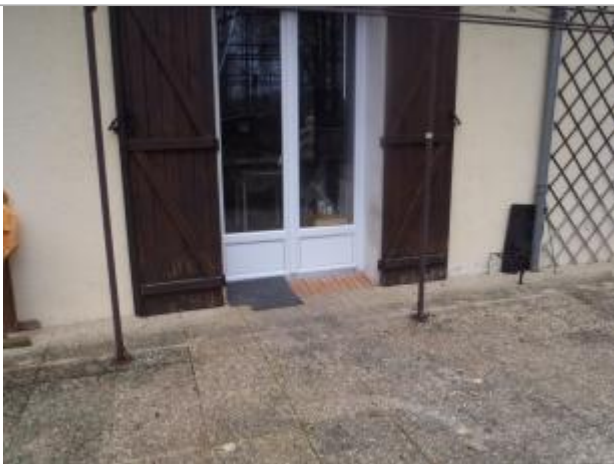
Nature de l'inondation : **Débordement de cours d'eau**Altitude calculée de l'eau : **67.06 m**Nature du repère : **Témoignage oral****Commentaires** : Arrivée 40 cm au-dessus du seuil de la maison. Source : témoignage propriétaire. Fiabilité du témoignage : fiable.**GÉNÉRAL****Code** : CER\_BVR18\_R\_11\_1**Date de mise à jour** :**Auteur** : A. Bontemps - Cerema

Vue du repère (source : CEREMA, 2018)
