Commune : MONTHOU-SUR-BIEVRE

## N°3 rue du gué aux Loups

Rivière : Le Beuvron

**Unité de gestion :** Loire-Allier-Cher-Indre**Code :** CER\_BVR18\_S\_12**Date de mise à jour :** 11/12/2018**Auteur :** A. Bontemps - Cerema Normandie-Centre

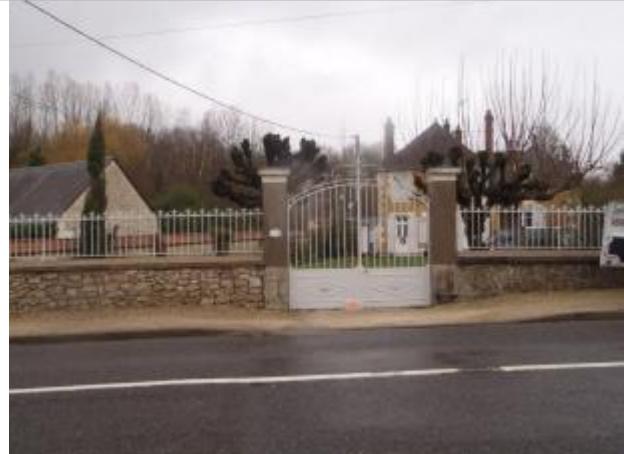
Vue du site (source : CEREMA, 2018)

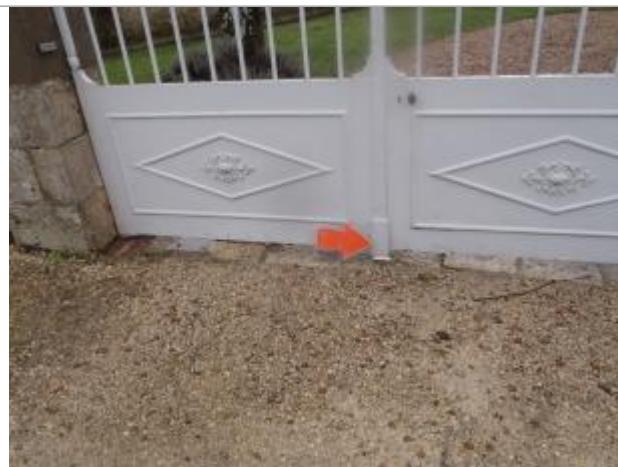
**Juin 2016**Nature de l'inondation : **Débordement de cours d'eau**Altitude calculée de l'eau : **67.43 m**Nature du repère : **Témoignage oral****Commentaires :** Arrivée 10 cm au-dessus du seuil du portail. Source : témoignage propriétaire. Fiabilité du témoignage : fiable.

Vue du repère (source : CEREMA, 2018)
