Commune : SEUR

Rivière : Le Beuvron

## Route du Moulin Neuf - Moulin Neuf

**Unité de gestion :** Loire-Allier-Cher-Indre  
**Code :** CER\_BVR18\_S\_15      **Date de mise à jour :** 11/12/2018  
**Auteur :** A. Bontemps - Cerema Normandie-Centre

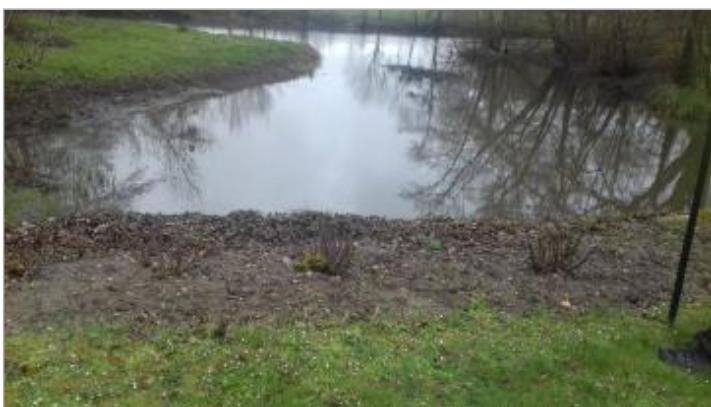
Altitude calculée de l'eau : **69.03 m**

**Commentaires :** Arrivée au niveau des rosiers - photo prise après le pic de la crue. Source : témoignage propriétaire. Fiabilité du témoignage : fiable.

**Maximum de l'inondation :** Non  
**Visibilité :** Non      **État du repère :** Bon  
**Pérennité :** Longue      **Repère calculé :** Non renseigné  
**PHEC :** Non renseigné

Vue du repère (source : CEREMA, 2018)
