Commune : **LE CONTROIS-EN-SOLOGNE** | Rivière : **Le Beuvron**  
**N°9 rue du Beuvron**

**Unité de gestion :** Loire-Allier-Cher-Indre  
**Code :** CER\_BVR18\_S\_16      **Date de mise à jour :** 11/12/2018  
**Auteur :** A. Bontemps - Cerema Normandie-Centre

**Code :** CER\_BVR18\_R\_16\_1      **Date de mise à jour :** 11/12/2018  
**Auteur :** A. Bontemps - Cerema Normandie-Centre

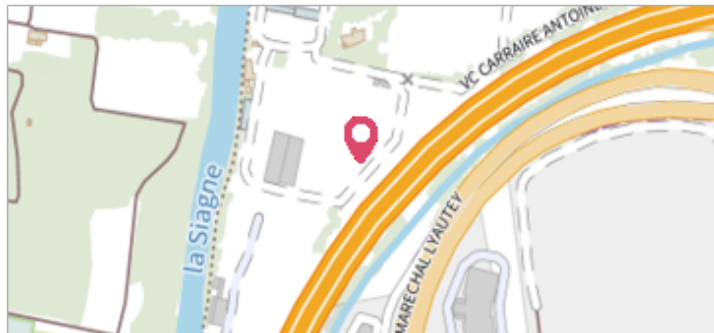
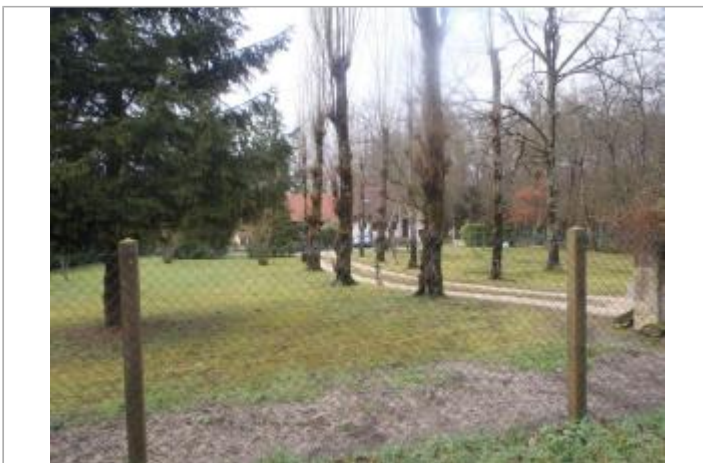
Vue du site (source : CEREMA, 2018)

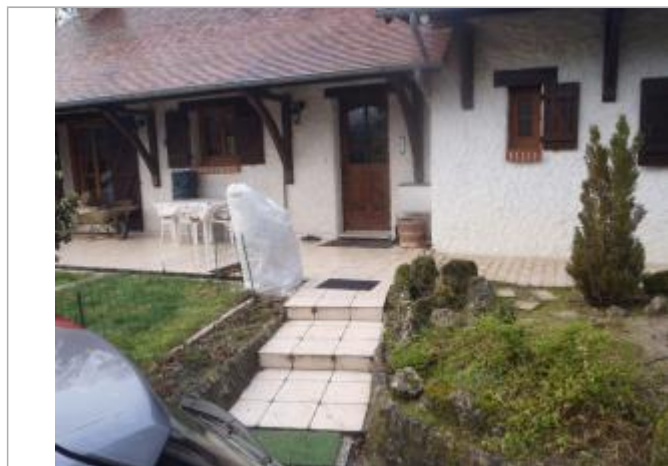
**Commentaires :** Arrivée sur la terrasse de la maison. Source : témoignage propriétaire. Fiabilité du témoignage : fiable.

**Maximum de l'inondation :** Oui  
**Visibilité :** Oui      **État du repère :** Bon  
**Pérennité :** Longue      **Repère calculé :** Non renseigné  
**PHEC :** Non renseigné

Vue du repère (source : CEREMA, 2018)
