Commune : CELLETTES

**N°4 bis rue de la Varenne**

Rivière : Le Beuvron

**1** Repère(s) sur le site**GÉNÉRAL****Unité de gestion :** Loire-Allier-Cher-Indre**Code :** CER\_BVR18\_S\_28**Date de mise à jour :** 11/12/2018**Auteur :** A. Bontemps - Cerema Normandie-Centre

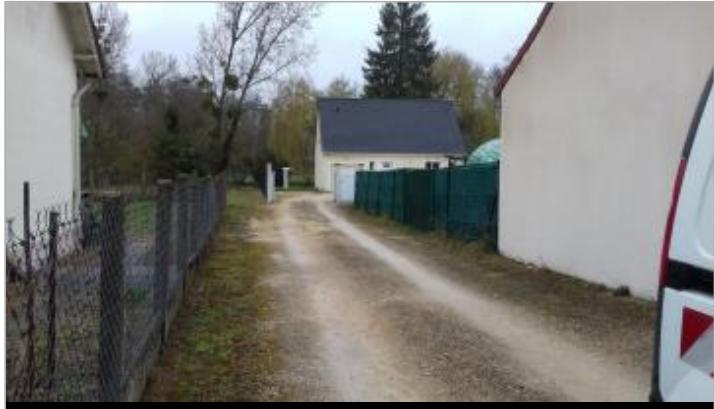
Vue du site (source : CEREMA, 2018)

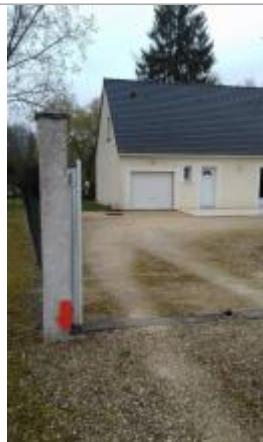
**Juin 2016**Nature de l'inondation : **Débordement de cours d'eau**Altitude calculée de l'eau : **71.88 m**Nature du repère : **Témoignage oral****Commentaires :** Arrivée au pied du portail. Source : témoignage riverain. Fiabilité du témoignage : fiable.**GÉNÉRAL****Code :** CER\_BVR18\_R\_28\_1**Date de mise à jour :****Auteur :** A. Bontemps - Cerema

**MARQUE****Maximum de l'inondation :** Oui**Visibilité :** Oui**État du repère :** Bon**Pérennité :** Longue**Repère calculé :** Non renseigné**PHEC :** Non renseigné

Vue du repère (source : CEREMA, 2018)
