Commune : CELLETTES

**N°7 bis rue du Conon #2**

Rivière : Le Beuvron

**Unité de gestion :** Loire-Allier-Cher-Indre  
**Code :** CER\_BVR18\_S\_38      **Date de mise à jour :** 11/12/2018  
**Auteur :** A. Bontemps - Cerema Normandie-Centre

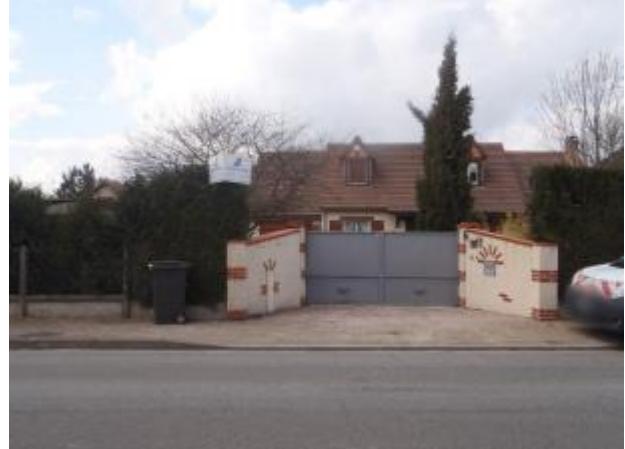
Vue du site (source : CEREMA, 2018)

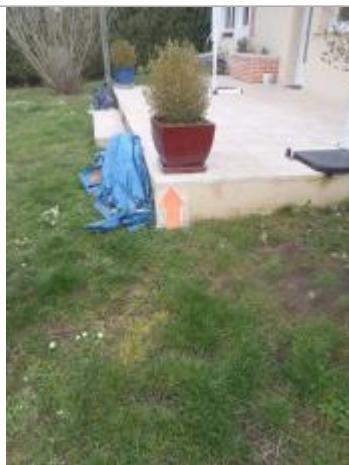
Altitude calculée de l'eau : **72.46 m**

**Commentaires :** Arrivée au niveau de la terrasse. Source : témoignage propriétaire. Fiabilité du témoignage : fiable.**GÉNÉRAL**

Vue du repère (source : CEREMA, 2018)
