Commune : **CELLETES**Rivière : **Le Beuvron****N°8 rue de Clénord****1** Repère(s) sur le site**GÉNÉRAL****Unité de gestion :** Loire-Allier-Cher-Indre**Code :** CER_BVR18_S_42**Date de mise à jour :** 11/12/2018**Auteur :** A. Bontemps - Cerema Normandie-Centre

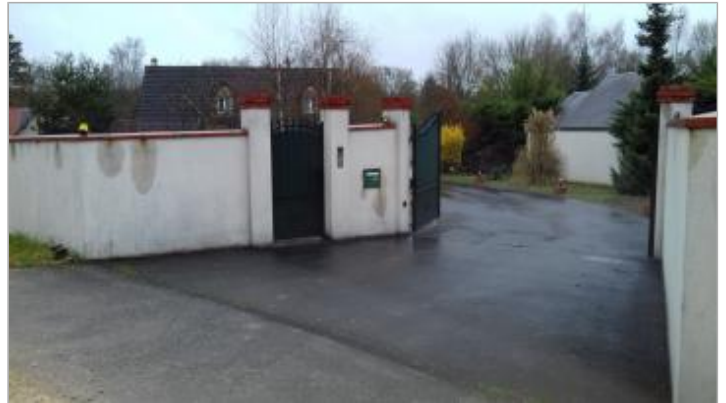
Vue du site (source : CEREMA, 2018)

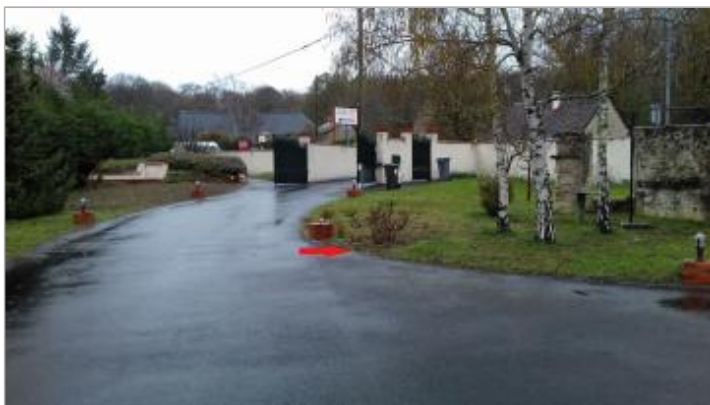
**Juin 2016**Altitude calculée de l'eau : **73.27 m**Nature de l'inondation : **Débordement de cours d'eau**Nature du repère : **Témoignage oral****Commentaires :** Arrivée au niveau des rosiers. Source : témoignage propriétaire. Fiabilité du témoignage : fiable.**GÉNÉRAL****Code :** CER_BVR18_R_42_1**Date de mise à jour :****Auteur :** A. Bontemps - Cerema Normandie-Centre

MARQUE**Maximum de l'inondation :** Oui**Visibilité :** Non**État du repère :** Bon**Pérennité :** Moyenne**Repère calculé :** Non renseigné**PHEC :** Non renseigné

Vue du repère (source : CEREMA, 2018)
