Commune : CELLETTES

**N°10 rue de Clénord**Rivière : **Le Beuvron****1** Repère(s) sur le site**GÉNÉRAL****Unité de gestion :** Loire-Allier-Cher-Indre**Code :** CER\_BVR18\_S\_46**Date de mise à jour :** 11/12/2018**Auteur :** A. Bontemps - Cerema Normandie-Centre

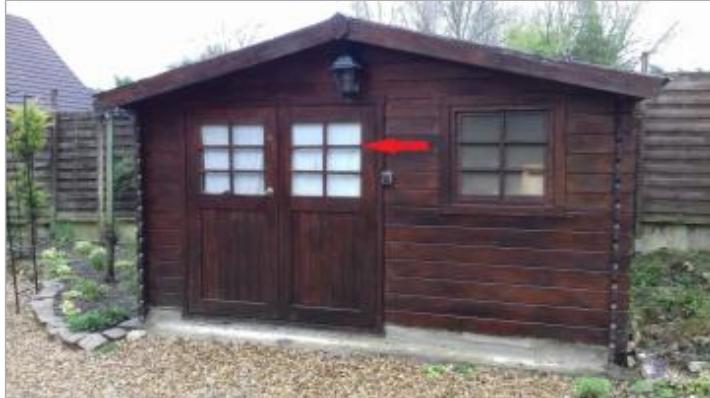
**Juin 2016**Nature de l'inondation : **Débordement de cours d'eau**Altitude calculée de l'eau : **73.65 m**Nature du repère : **Témoignage oral****Commentaires :** Arrivée 1,30 m au-dessus du sol du bungalow. Source : témoignage propriétaire. Fiabilité du témoignage : fiable.**GÉNÉRAL****Code :** CER\_BVR18\_R\_46\_1**Date de mise à jour :****Auteur :** A. Bontemps - Cerema

**MARQUE****Maximum de l'inondation :** Oui**Visibilité :** Non**État du repère :** Bon**Pérennité :** Longue**Repère calculé :** Non renseigné**PHEC :** Non renseigné

Vue du repère (source : CEREMA, 2018)
