Commune : **CELLETES** | Rivière : **Le Beuvron**

**N°10 rue de Clénord**

**1** Repère(s) sur le site

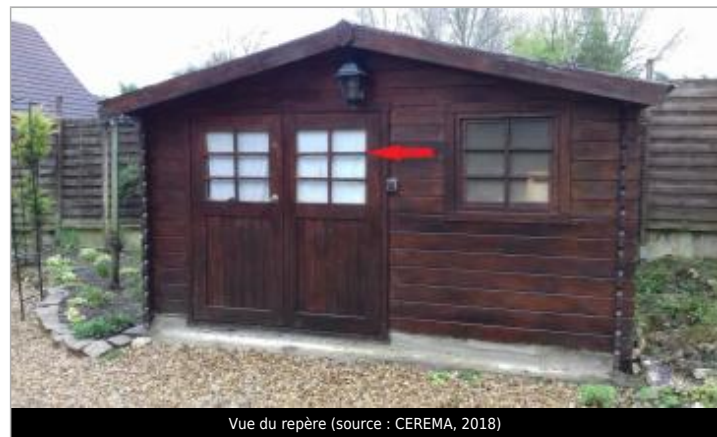
Vue du repère (source : CEREMA, 2018)

**Commentaires :** Arrivée 1,30 m au-dessus du sol du bungalow. Source : témoignage propriétaire. Fiabilité du témoignage : fiable.

**Maximum de l'inondation :** Oui  
**Visibilité :** Non      **État du repère :** Bon  
**Pérennité :** Longue      **Repère calculé :** Non renseigné  
**PHEC :** Non renseigné
