Commune : **BRACIEUX**Rivière : **Le Beuvron****Rue Roger Brun - Club House du Tennis****1** Repère(s) sur le site**GÉNÉRAL****Unité de gestion :** Loire-Allier-Cher-Indre**Code :** CER_BVR18_S_66**Date de mise à jour :** 11/12/2018**Auteur :** A. Bontemps - Cerema Normandie-Centre

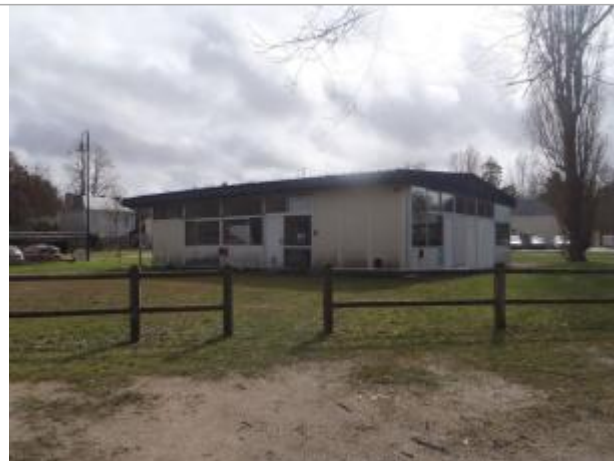
Vue du site (source : CEREMA, 2018)

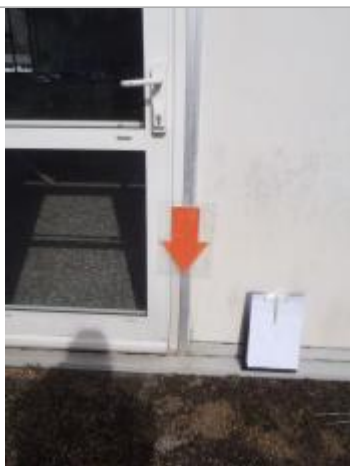
**Juin 2016**Nature de l'inondation : **Débordement de cours d'eau**Altitude calculée de l'eau : **77.03 m**Nature du repère : **Témoignage oral****Commentaires :** 40 cm dans le club House. Source : témoignage riverain. Fiabilité du témoignage : faible.**GÉNÉRAL****Code :** CER_BVR18_R_66_1**Date de mise à jour :** 19/12/2018**Auteur :** A. Bontemps - Cerema Normandie-Centre**MARQUE****Maximum de l'inondation :** Oui**Visibilité :** Oui**État du repère :** Bon**Pérennité :** Longue**Repère calculé :** Non renseigné**PHEC :** Non renseigné**SOURCE DE REPÉRAGE :** CEREMA DT NORMANDIE CENTRE (SITE DE BLOIS), LE BEUVRON, RECENSEMENT 2018 - 26/03/2018**Type de repérage :** Non renseigné**Organisme(s) :** CEREMA Normandie - Centre**NIVELLEMENT D'ORIGINE CEREMA 2018 - 16/03/2018****Méthode :** GPS**Organisme :** CEREMA Normandie - Centre**Commentaires sur le nivellement :** Précision verticale = 0.031 m**Référence nivelée :** Marque d'inondation**Système altimétrique :** NGF IGN 1969 (système normal)**Altitude de la référence (en m) :** 77.030 m**Altitude calculée de l'eau (en m) :** 77.03 m

Vue du repère (source : CEREMA, 2018)
