Commune : BRACIEUX

**N°9 rue Roger Brun #2**

Rivière : Le Beuvron

**Unité de gestion :** Loire-Allier-Cher-Indre  
**Code :** CER\_BVR18\_S\_71      **Date de mise à jour :** 11/12/2018  
**Auteur :** A. Bontemps - Cerema Normandie-Centre

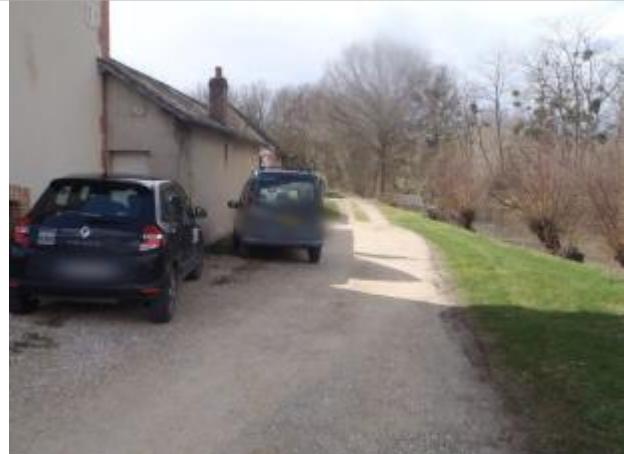
Vue du site (source : CEREMA, 2018)

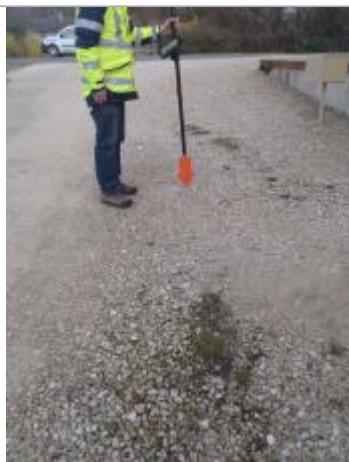
**Commentaires :** Arrivée en haut du chemin. Source : témoignage propriétaire. Fiabilité du témoignage : fiable.

Vue du repère (source : CEREMA, 2018)

**Maximum de l'inondation :** Oui  
**Visibilité :** Oui      **État du repère :** Bon  
**Pérennité :** Longue      **Repère calculé :** Non renseigné  
**PHEC :** Non renseigné
