Commune : **BRACIEUX**

Rivière : **Le Beuvron**

**N°9 rue Roger Brun #2**

**Unité de gestion :** Loire-Allier-Cher-Indre  
**Code :** CER\_BVR18\_S\_71      **Date de mise à jour :** 11/12/2018  
**Auteur :** A. Bontemps - Cerema Normandie-Centre

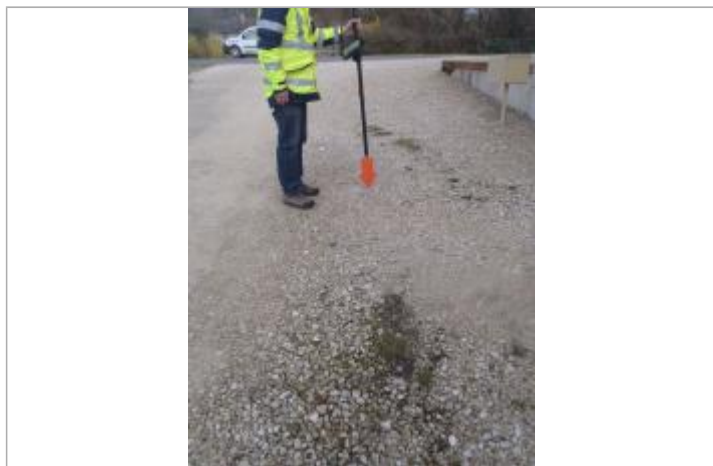
**Commentaires :** Arrivée en haut du chemin. Source : témoignage propriétaire. Fiabilité du témoignage : fiable.

**Maximum de l'inondation :** Oui  
**Visibilité :** Oui      **État du repère :** Bon  
**Pérennité :** Longue      **Repère calculé :** Non renseigné  
**PHEC :** Non renseigné

Vue du repère (source : CEREMA, 2018)
