Commune : BRACIEUX

**N°11 rue Roger Brun**

Rivière : Le Beuvron

**GÉNÉRAL****Unité de gestion :** Loire-Allier-Cher-Indre**Code :** CER\_BVR18\_S\_73**Date de mise à jour :** 11/12/2018**Auteur :** A. Bontemps - Cerema Normandie-Centre

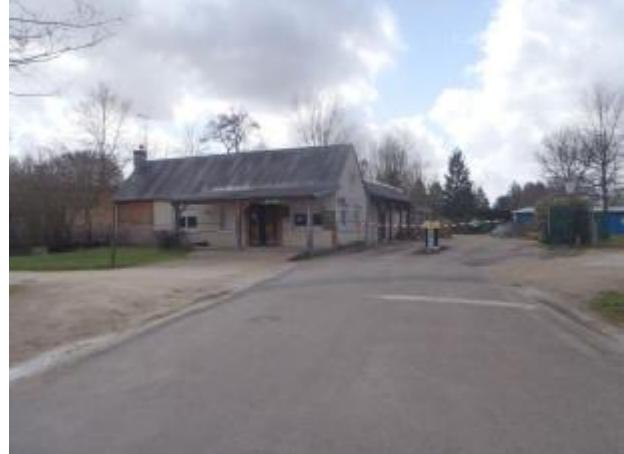
Vue du site (source : CEREMA, 2018)

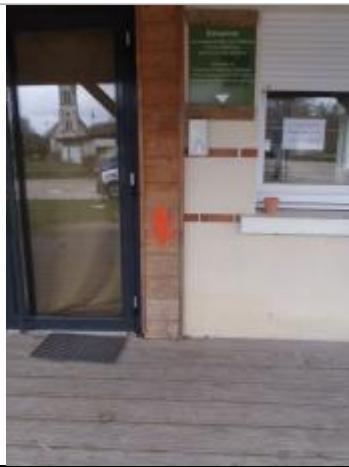
**Juin 2016**Nature de l'inondation : **Débordement de cours d'eau**Altitude calculée de l'eau : **77.54 m**Nature du repère : **Témoignage oral****Commentaires :** Arrivée 65 cm au-dessus de la terrasse de l'accueil du camping. Source : témoignage employé (e). Fiabilité du témoignage : fiable.**GÉNÉRAL****Code :** CER\_BVR18\_R\_73\_1**Date de mise à jour :****Auteur :** A. Bontemps - Cerema

**MARQUE****Maximum de l'inondation :** Oui**Visibilité :** Oui**État du repère :** Bon**Pérennité :** Longue**Repère calculé :** Non renseigné**PHEC :** Non renseigné

Vue du repère (source : CEREMA, 2018)
