Commune : **BRACIEUX**Rivière : **Le Beuvron****N°3 rue Jules Girault****1** Repère(s) sur le site**GÉNÉRAL****Unité de gestion :** Loire-Allier-Cher-Indre**Code :** CER_BVR18_S_78**Date de mise à jour :** 11/12/2018**Auteur :** A. Bontemps - Cerema Normandie-Centre

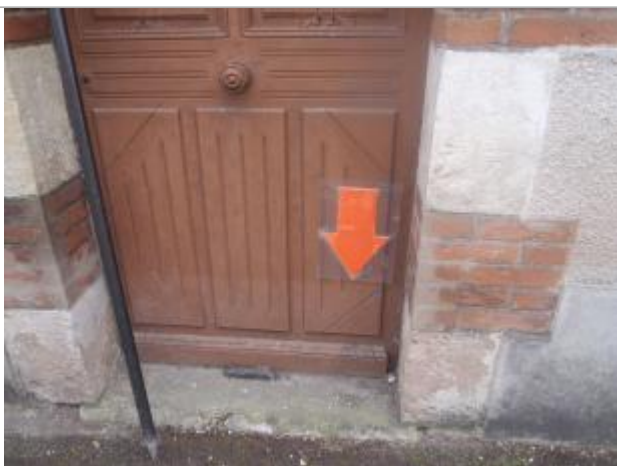
**Juin 2016**Nature de l'inondation : **Débordement de cours d'eau**Altitude calculée de l'eau : **77.95 m**Nature du repère : **Laisse d'inondation****Commentaires :** Arrivée 35 cm au-dessus du TN. Source : cerema blois. Fiabilité du témoignage : fiable.**GÉNÉRAL****Code :** CER_BVR18_R_78_1**Date de mise à jour :****Auteur :** A. Bontemps - Cerema Normandie-Centre

Vue du repère (source : CEREMA, 2018)
