Commune : **BRACIEUX**

Rivière : **Le Beuvron**

**N°3 rue Jules Girault**

**Unité de gestion :** Loire-Allier-Cher-Indre  
**Code :** CER\_BVR18\_S\_78      **Date de mise à jour :** 11/12/2018  
**Auteur :** A. Bontemps - Cerema Normandie-Centre

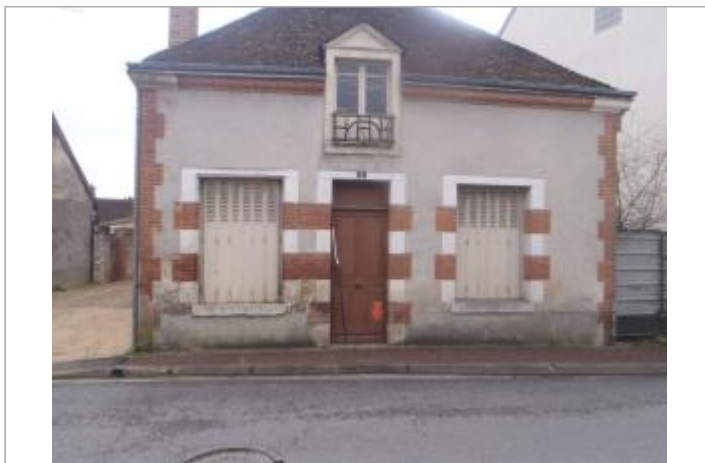
Vue du site (source : CEREMA, 2018)

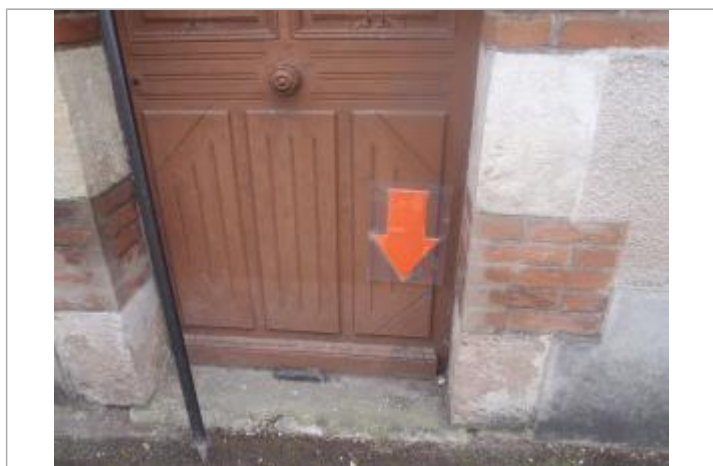
**Commentaires :** Arrivée 35 cm au-dessus du TN. Source : cerema blois. Fiabilité du témoignage : fiable.

**Maximum de l'inondation :** Oui  
**Visibilité :** Oui      **État du repère :** Bon  
**Pérennité :** Longue      **Repère calculé :** Non renseigné  
**PHEC :** Non renseigné

Vue du repère (source : CEREMA, 2018)
