Commune : BRACIEUX

Rivière : Le Beuvron

**N°2 rue Jules Girault et Pierre Bracieux****1**Repère(s) sur  
le site**GÉNÉRAL****Unité de gestion :** Loire-Allier-Cher-Indre**Code :** CER\_BVR18\_S\_79**Date de mise à jour :** 11/12/2018**Auteur :** A. Bontemps - Cerema Normandie-Centre

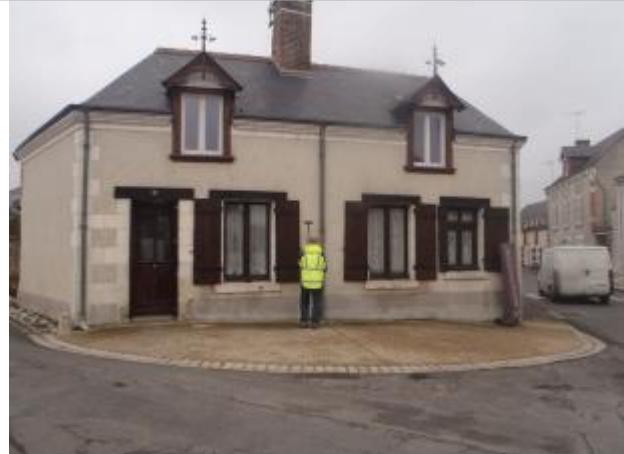
Vue du site (source : CEREMA, 2018)

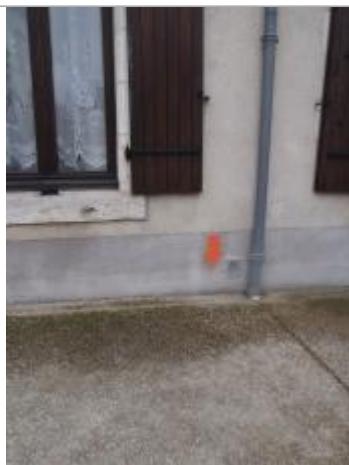
**Juin 2016**Nature de l'inondation : **Débordement de cours d'eau**Altitude calculée de l'eau : **77.97 m**Nature du repère : **Laisse d'inondation****Commentaires :** Arrivée 21 cm au-dessus du TN. Source : cerema blois. Fiabilité du témoignage : fiable.**GÉNÉRAL****Code :** CER\_BVR18\_R\_79\_1**Date de mise à jour :****Auteur :** A. Bontemps - Cerema

**MARQUE****Maximum de l'inondation :** Oui**Visibilité :** Oui**État du repère :** Bon**Pérennité :** Longue**Repère calculé :** Non renseigné**PHEC :** Non renseigné

Vue du repère (source : CEREMA, 2018)
