Commune : **BRACIEUX**

Rivière : **Le Beuvron**

## Eglise rue Roger Brun

**Code :** CER\_BVR18\_S\_81

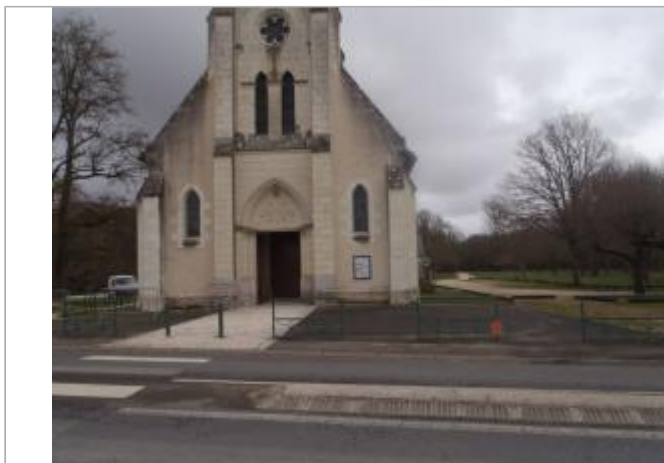
Vue du site (source : CEREMA, 2018)

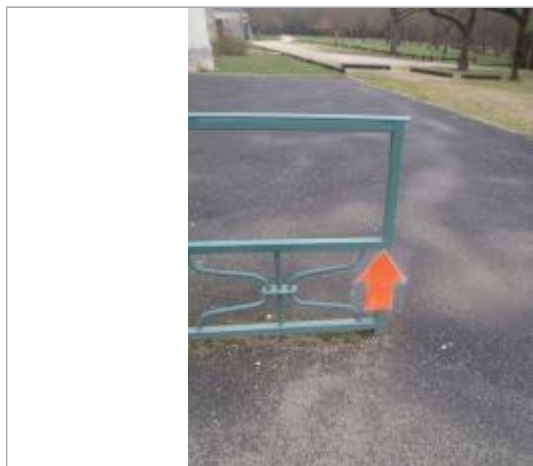
**Commentaires :** Arrivée 44 cm au-dessus du TN devant les barrières. Source : mairie. Fiabilité du témoignage : fiable.

**Différence entre le niveau d'eau et la référence (en m) :** 0.440 m

**Altitude calculée de l'eau (en m) :** 78 m

Vue du repère (source : CEREMA, 2018)
