Commune : BRACIEUX

Eglise rue Roger Brun

Rivière : Le Beuvron

1 Repère(s) sur le site**GÉNÉRAL****Unité de gestion :** Loire-Allier-Cher-Indre**Code :** CER_BVR18_S_81**Date de mise à jour :** 11/12/2018**Auteur :** A. Bontemps - Cerema Normandie-Centre

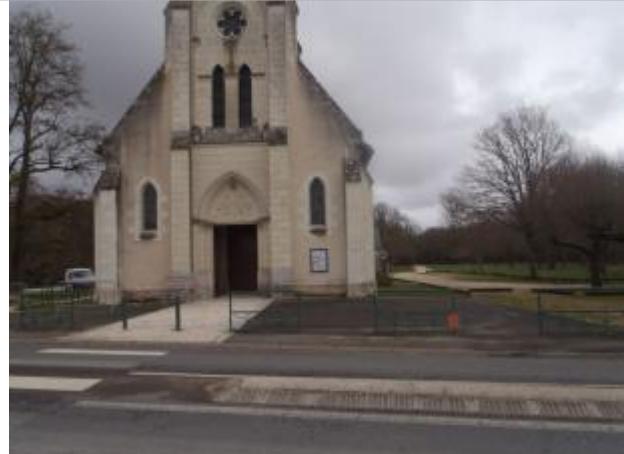
Vue du site (source : CEREMA, 2018)

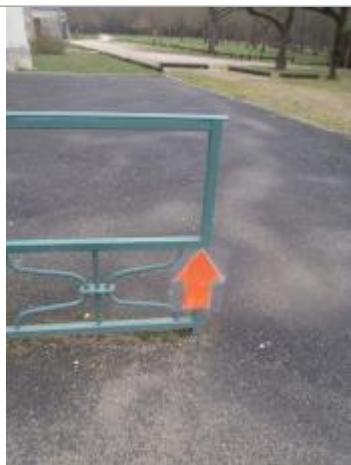
**Juin 2016****Nature de l'inondation :** Débordement de cours d'eau**Altitude calculée de l'eau :** **78 m****Nature du repère :** Photographie**Commentaires :** Arrivée 44 cm au-dessus du TN devant les barrières. Source : mairie. Fiabilité du témoignage : fiable.**GÉNÉRAL****Code :** CER_BVR18_R_81_1**Date de mise à jour :****Auteur :** A. Bontemps - Cerema

MARQUE**Maximum de l'inondation :** Oui**Visibilité :** Oui**État du repère :** Bon**Pérennité :** Longue**Repère calculé :** Non renseigné**PHEC :** Non renseigné

Vue du repère (source : CEREMA, 2018)
