Commune : **BRACIEUX**

Rivière : **Le Beuvron**

## Eglise rue Roger Brun

**Code :** CER\_BVR18\_S\_81

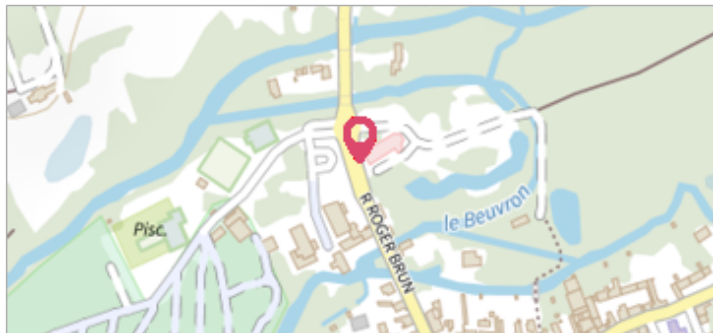
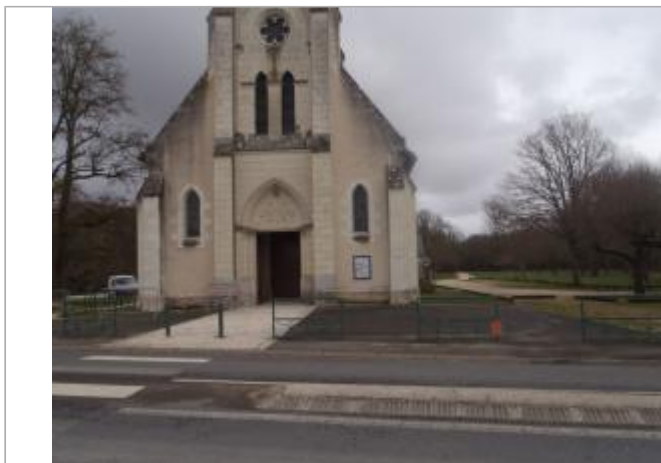
Vue du site (source : CEREMA, 2018)

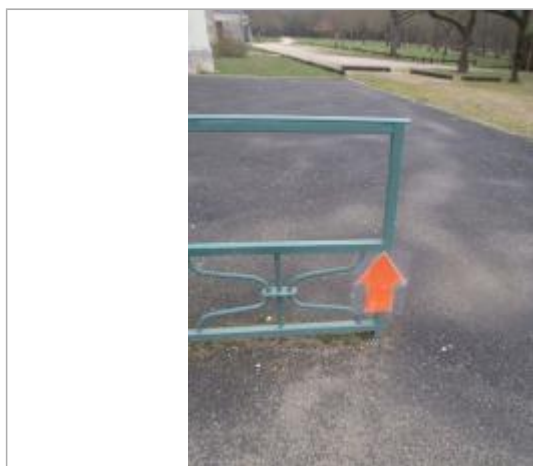
**Commentaires :** Arrivée 44 cm au-dessus du TN devant les barrières. Source : mairie. Fiabilité du témoignage : fiable.

**Différence entre le niveau d'eau et la référence (en m) :** 0.440 m

**Altitude calculée de l'eau (en m) :** 78 m

Vue du repère (source : CEREMA, 2018)
