Commune : BRACIEUX

Rivière : Le Beuvron

Rue Jules Girault/ rue Roger Brun

Unité de gestion : Loire-Allier-Cher-Indre
Code : CER_BVR18_S_85 **Date de mise à jour :** 11/12/2018
Auteur : A. Bontemps - Cerema Normandie-Centre

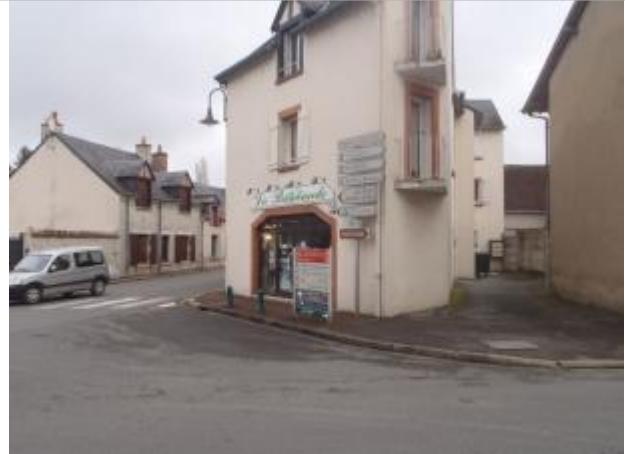
Vue du site (source : CEREMA, 2018)

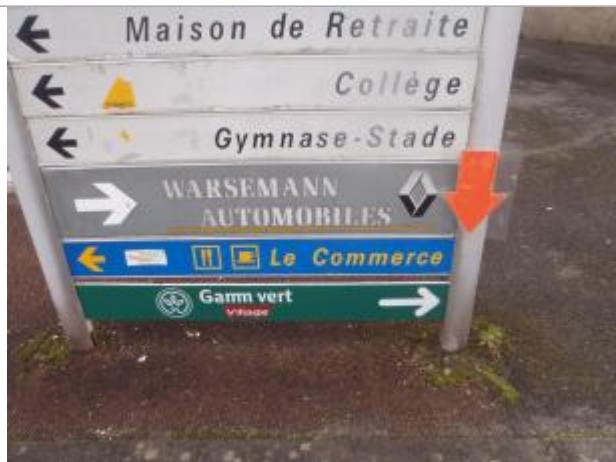
Commentaires : Arrivée sous le panneau Warseman soit 47 cm au-dessus du TN. Source : témoignage mairie. Fiabilité du témoignage : fiable.**GÉNÉRAL**

Maximum de l'inondation : Oui
Visibilité : Oui **État du repère :** Bon
Pérennité : Longue **Repère calculé :** Non renseigné
PHEC : Non renseigné

Vue du repère (source : CEREMA, 2018)
