Commune : **BRACIEUX**Rivière : **Le Beuvron****N°20 rue de Sully #2****1** Repère(s) sur le site**GÉNÉRAL****Unité de gestion** : Loire-Allier-Cher-Indre**Code** : CER_BVR18_S_86**Date de mise à jour** : 11/12/2018**Auteur** : A. Bontemps - Cerema Normandie-Centre

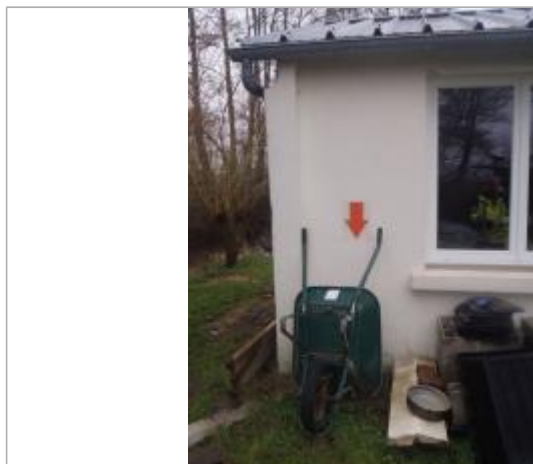
Nature de l'inondation : **Débordement de cours d'eau**Altitude calculée de l'eau : **78.09 m**Nature du repère : **Témoignage oral****Commentaires** : 1,20 m dans la maison. Source : témoignage propriétaire. Fiabilité du témoignage : fiable.**GÉNÉRAL****Code** : CER_BVR18_R_86_1**Date de mise à jour** :**Auteur** : A. Bontemps - Cerema Normandie-Centre

MARQUE**Maximum de l'inondation** : Oui**Visibilité** : Oui**État du repère** : Bon**Pérennité** : Longue**Repère calculé** : Non renseigné**PHEC** : Non renseigné

Vue du repère (source : CEREMA, 2018)
