Commune : **BRACIEUX**Rivière : **Le Beuvron****N°30 rue de Sully****1** Repère(s) sur le site**GÉNÉRAL****Unité de gestion :** Loire-Cher-Indre**Code :** CER_BVR18_S_88**Date de mise à jour :** 11/12/2018**Auteur :** A. Bontemps - Cerema Normandie-Centre

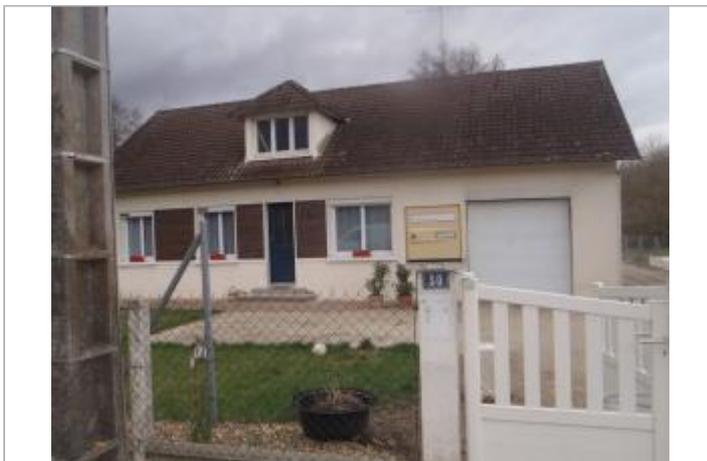
Vue du site (source : CEREMA, 2018)

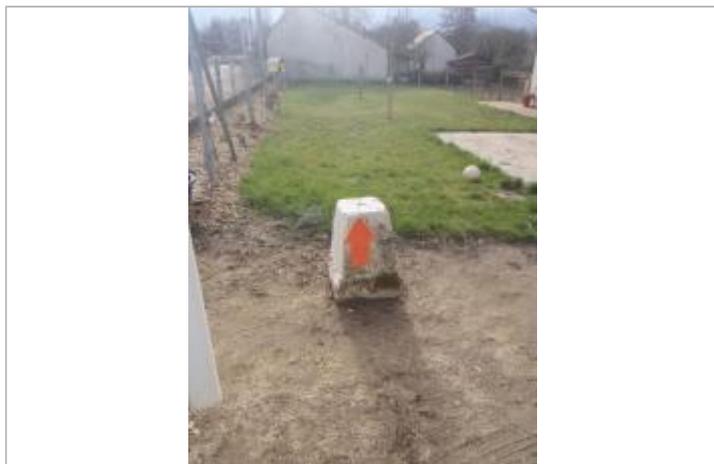
Nature de l'inondation : **Débordement de cours d'eau**Altitude calculée de l'eau : **78.11 m**Nature du repère : **Témoignage oral****Commentaires :** Arrivée en haut de la borne en béton. Source : témoignage riverain. Fiabilité du témoignage : fiable.**GÉNÉRAL****Code :** CER_BVR18_R_88_1**Date de mise à jour :****Auteur :** A. Bontemps - Cerema Normandie-Centre

Vue du repère (source : CEREMA, 2018)
