Commune : **BRACIEUX**Rivière : **Le Beuvron****N°2 rue Jules Girault****1** Repère(s) sur le site**GÉNÉRAL****Unité de gestion :** Loire-Cher-Indre**Code :** CER_BVR18_S_90**Date de mise à jour :** 11/12/2018**Auteur :** A. Bontemps - Cerema Normandie-Centre

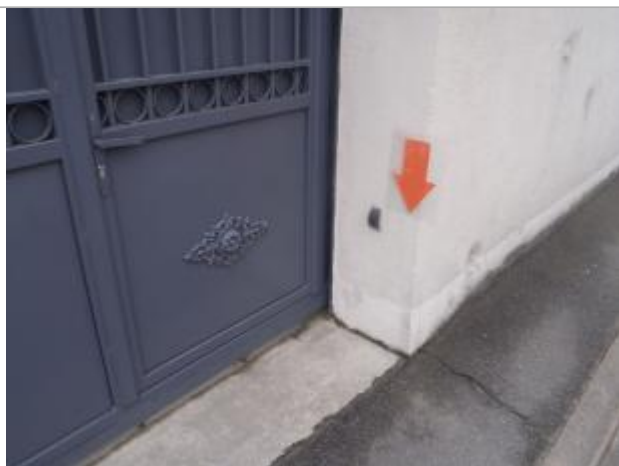
Vue du repère (source : CEREMA, 2018)

Nature de l'inondation : **Débordement de cours d'eau**Altitude calculée de l'eau : **78.12 m**Nature du repère : **Photographie****Commentaires :** Arrivée au-dessus du détecteur du portail soit 64 cm au-dessus du TN. Source : témoignage mairie. Fiabilité du témoignage : fiable.**GÉNÉRAL****Code :** CER_BVR18_R_90_1**Date de mise à jour :****Auteur :** A. Bontemps - Cerema
